Formular de evaluare a riscurilor la arbori

Client: Primăria Braşov	Data: 18/10/2025	Ora: 10:20	Localizare: Parcul Dima	Numarul arborelui: 11827	Zona:	Denumire specie: Castan porcesc
Ø Trunchi 73 cm	Înălțime 16 m	Ø Coroana 9 m	Evaluator: Câmpu Răzvan	Interval de timp:	Unelte folosite: Vertex; Ruletă; Busolă; Clinometru

Proiect: Primaria Brasov
Location: Parcul Dima

Tree: 11827 castan porcesc
Tree species: Aesculus

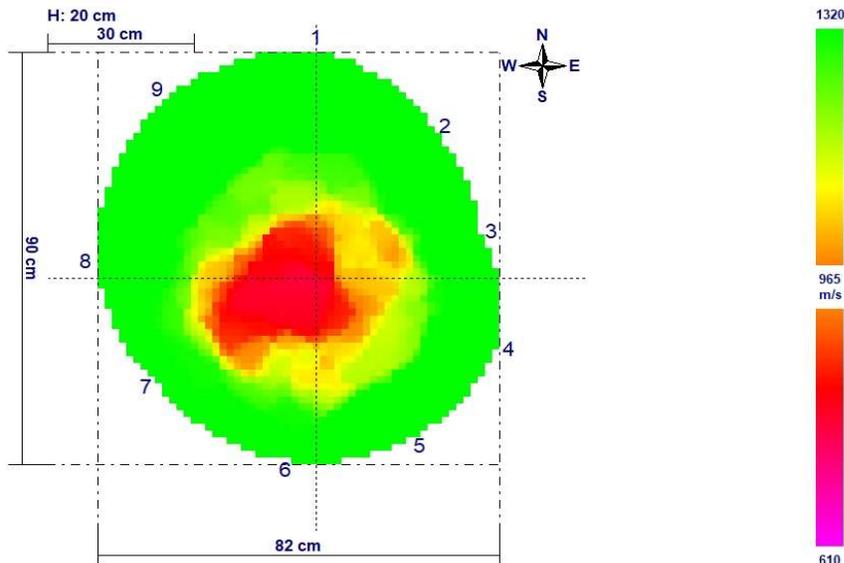
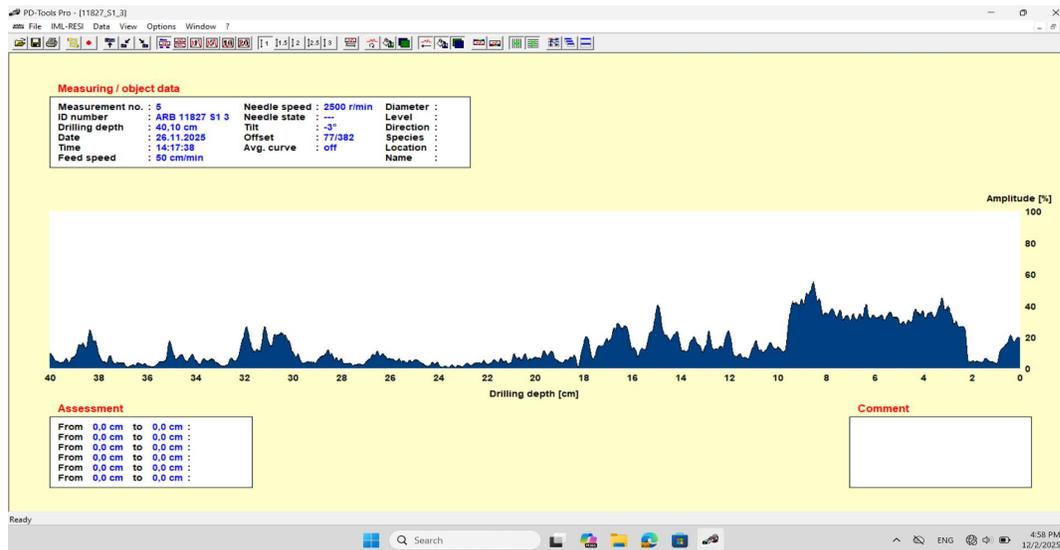
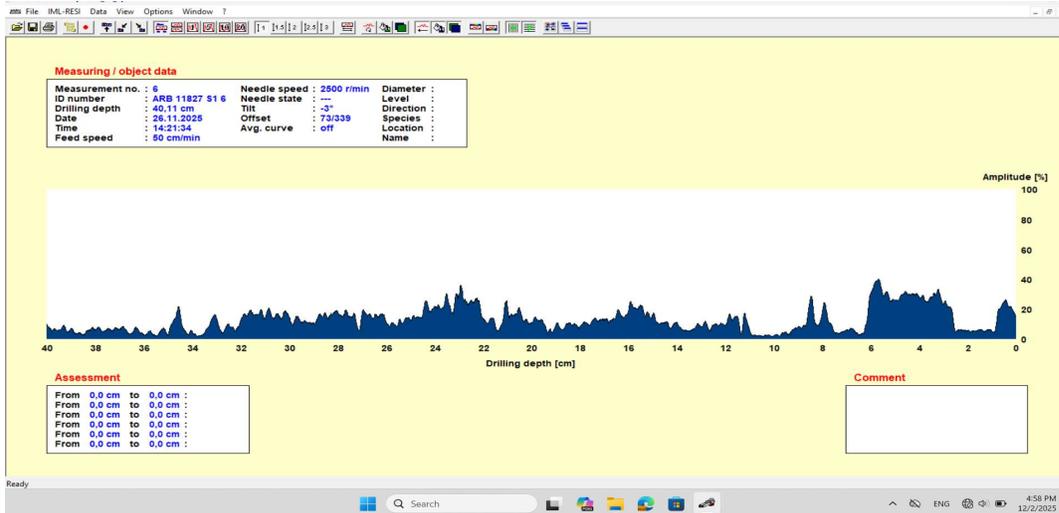
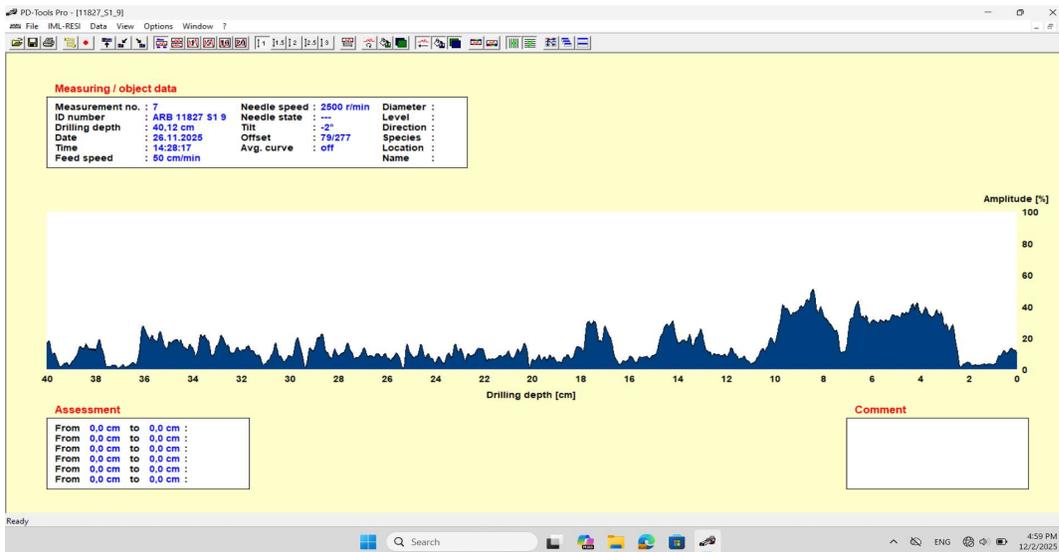
PD-Tools Pro - [11827_S1_6]

Riscuri principale: Multiple scorburi mici. La înălțimea de 1,90 m are o scorbură mică de cea 10 cm deschidere dar adâncă.

Note explicații și descrieri: Arborele este înclinat 17° peste alee și bancă. Multiple scorburi mici cu putregai. Înfurcire cu crăpături și putregai.

Fișă :	Finală <input checked="" type="checkbox"/>	Preliminară <input type="checkbox"/>	Necesită evaluare avansată:	Nu <input type="checkbox"/>	Da <input checked="" type="checkbox"/>	Motiv: Putregai în înfurcire, trunchi și coroană.
Limitări de inspecție	Fără <input checked="" type="checkbox"/>	Vizibilitate <input type="checkbox"/>	Liane <input type="checkbox"/>	Colet îngropat <input type="checkbox"/>	Descriere:

1 - Se recomandă extragerea arborelui						Risc rezidual:	
Gradul maxim de risc:	Scăzut <input type="checkbox"/>	Moderat <input type="checkbox"/>	Ridicat <input checked="" type="checkbox"/>	Extrem <input type="checkbox"/>	Prioritate de intervenție	1 <input checked="" type="checkbox"/> 2 <input type="checkbox"/>	3 <input type="checkbox"/> 4 <input type="checkbox"/>
Gradul maxim de risc rezidual:	Scăzut <input type="checkbox"/>	Moderat <input type="checkbox"/>	Ridicat <input type="checkbox"/>	Extrem <input type="checkbox"/>	Interval de inspecție recomandat: 3 ani
