## Formular de evaluare a riscurilor la arbori

| Client: Primăria Braşov | Data: 18/10/2025 | Ora: 11:35 | Localizare: Parcul Dima | Numarul arborelui: 11834 | Zona: | Denumire specie: Castan porcesc |
| Ø Trunchi 70 cm | Înălţime 16 m | Ø Coroana 9 m | Evaluator: Câmpu Răzvan | Interval de timp: | Unelte folosite: Vertex; Ruletă; Busolă; Clinometru | |

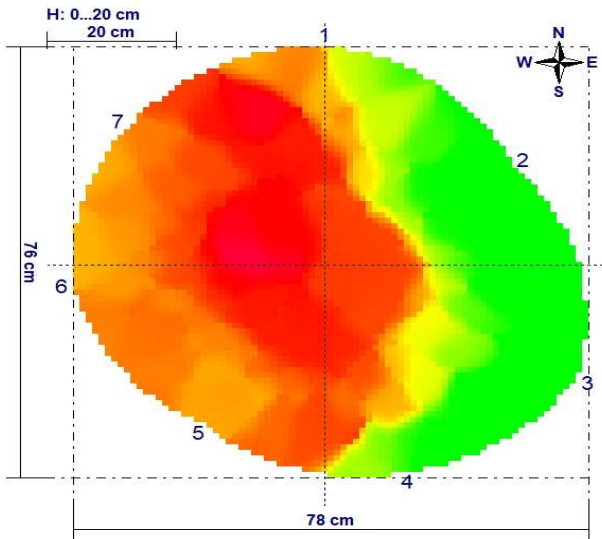
Tree: 11834 Castan Porcesc  
 Tree species: Aesculus

| Riscuri principale: Trunchi puternic afectat de putregai. | | | | | | | |

Note explicații și descrieri: Scorburi adânci la nivelul trunchiului. Putregai și crăpături transversale la nivelul coletului în zona cu fibre întinse, opuse înclinării.

1- Se recomandă extragerea arborelui

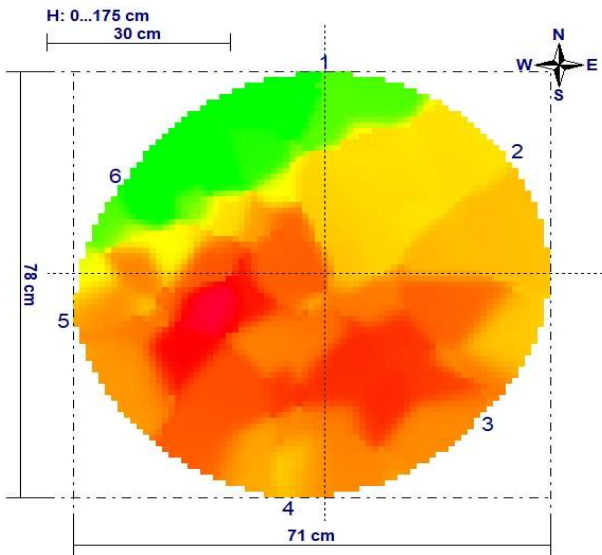
Tree: 11834\_2 Castan porcesc  
 Tree species: Aesculus

| Riscuri principale: Putregai și crăpături. Rădăcini sub paviment | | | | | | |
