## Formular de evaluare a riscurilor la arbori

| Client: | Primăria Brașov | | Perioada: | 23.10.2025 – 05.12.2025 | |
| Adresa /<br>Poziționarea<br>arborelui: | Aleea T. Breticeanu | Numărul<br>arborelui: | 141 | Zona: | Sub Tâmpa |
| Denumire<br>specie: | Paltin de câmp<br>(Acer platanoides) | Ø Trunchi: | 82 | Înălțime(m): | 33 |

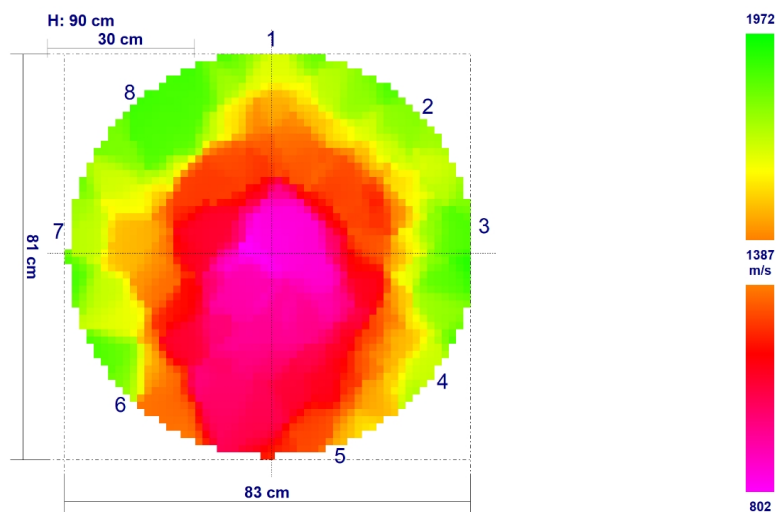
| Riscuri principale: ruperea tulpinii care se înclină la -10 grade (amonte) și 20 grade spre spațiul de pubele, clădire vizavi de restaurant; ruperea la nivelul scorburi de aprox. 50 cm adâncime, alburnul și duramenul fiind afectate într-o proporție mare. | | | | | |

Tomografia exemplarului analizat la nivelul scorburii confirmă prezența putregaiului și ponderea lui semnificativă pe secțiunea transversal

| Diminuarea riscurilor | Risc moderat: dezrădăcinarea exemplarului este probabilă, scorbura de dimensiuni mari la baza trunchiului, afectându-i structura de rezistență (alburn + duramen)(tomografia efectuată la nivelul acesteia confirmand-o). Riscul de cădere a tulpinii înclinate înspre alea A2 există, dar este improbabil să ajungă la aceasta.<br>Se recomandă toaletarea acestuia până la un nivel de siguranță opentru trecători și obiective sau chiar extragerea lui (scorbura este semnificativă, putregaiul este prezent, rezistența îi este afectată, exemplarul nu se va vindeca) | | | Risc rezidual | | 0 | |

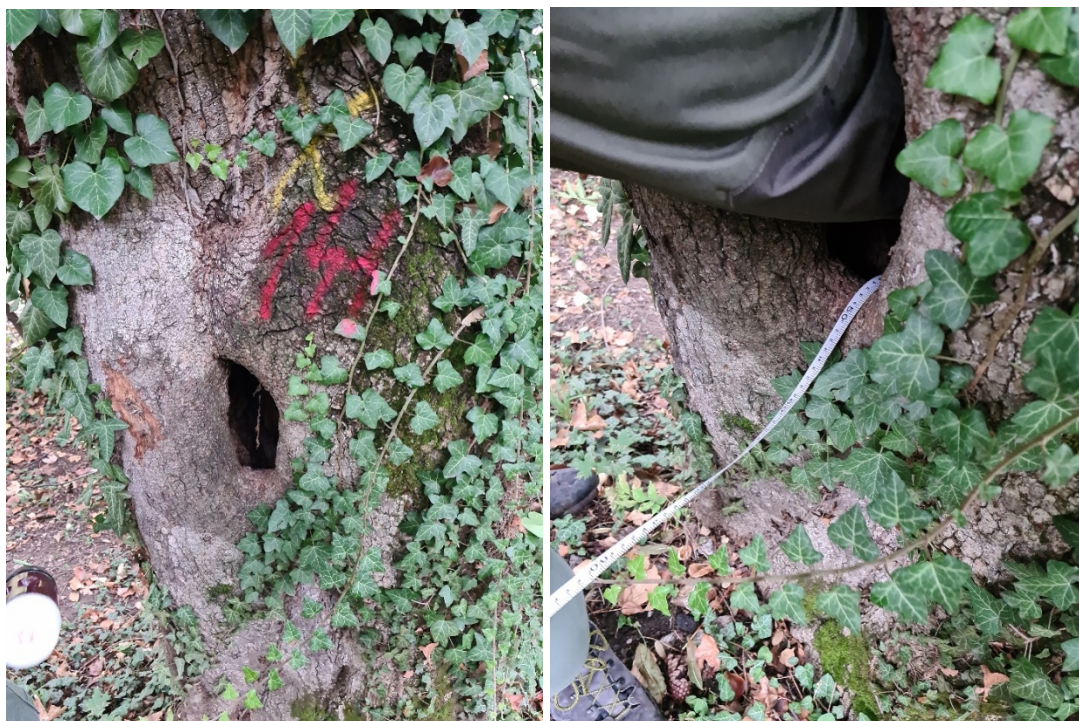
| Riscuri principale: dezrădăcinarea cauzată de înclinarea trunchiului/ tulpinii; prin prezența scorburii, este posibil ca putregaiul să se răspândească până la nivelul coletului, afectând astfel stabilitatea acestuia. | | | | |

Scorbura de la baza trunchiului cu putregai, care afectează rezistența exemplarului
