Formular de evaluare a riscurilor la arbori

Client: Primăria Braşov	Data: 30.10.2025	Ora: 16:40	Localizare: Strada Prundului	Numarul arborelui: 11902	Zona:	Denumire specie: Artar
Ø Trunchi 75cm	Înălțime 17 m	Ø Coroana 13	Evaluator: Dinulica Florin	Interval de timp:	Unelte folosite: Vertex; Ruletă; Busolă; Clinometru

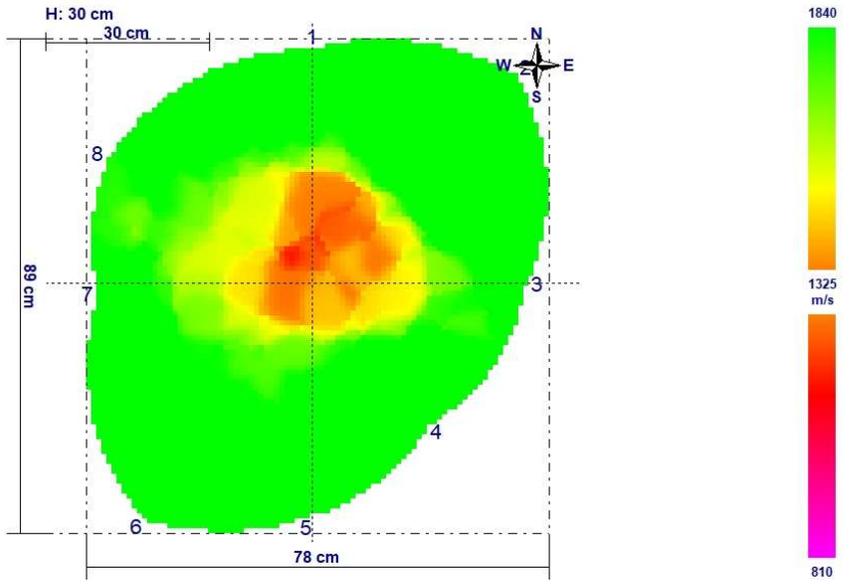
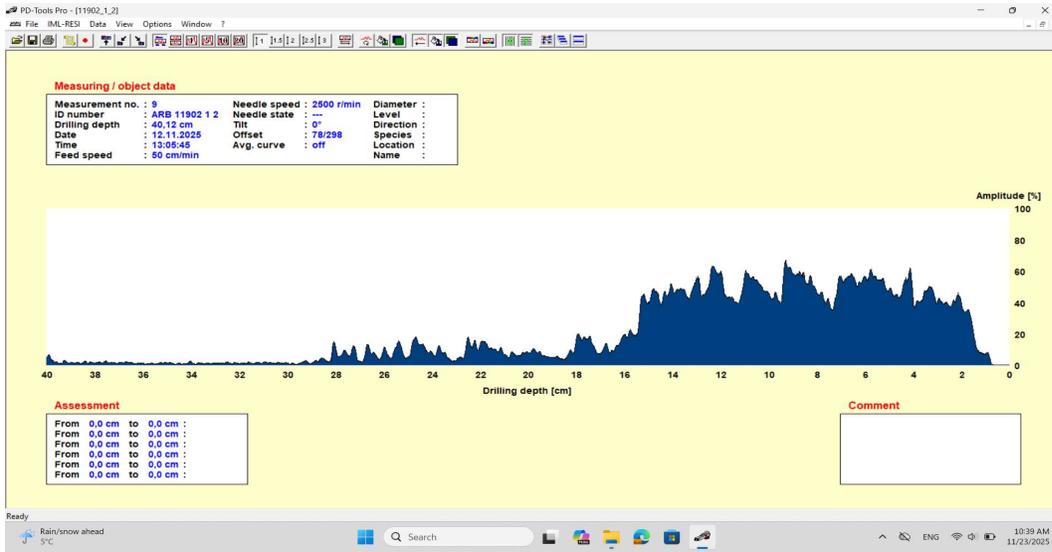
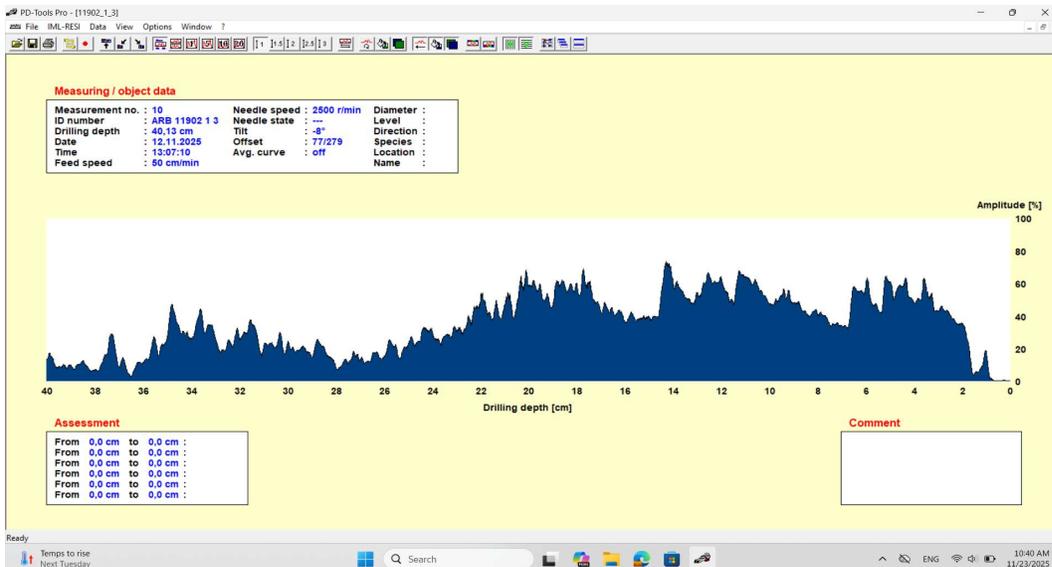
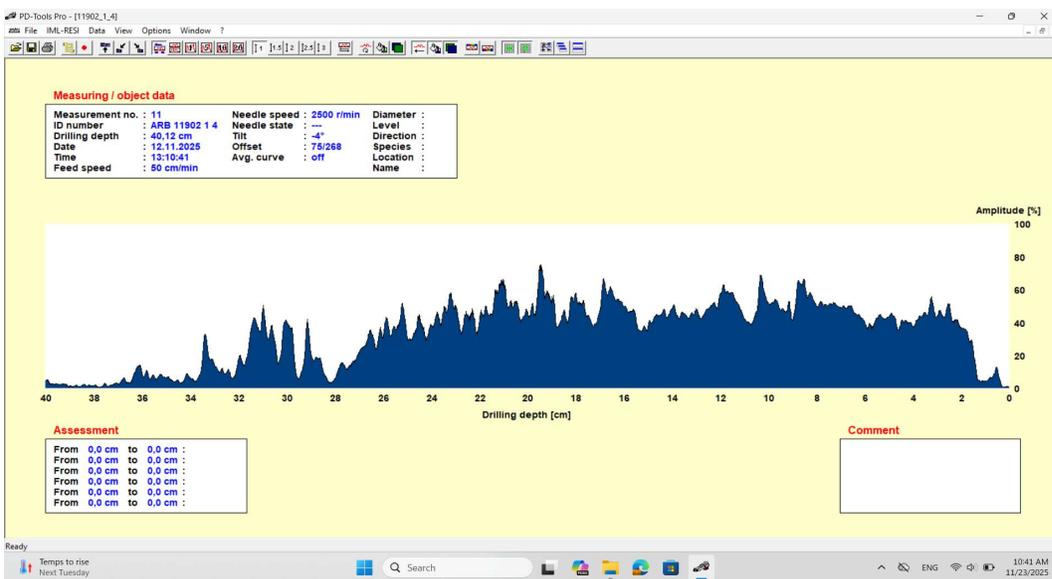
Tree: 11902_1 Artar
Tree species: Acer

Note explicații și descrieri: Arborele este uscat cu numeroase ciuperci de scoarta și xilofage și cancere bacteriene care nu mai prezintă siguranța pentru obiectivele din jur

Fișă :	Finală <input checked="" type="checkbox"/>	Preliminară <input type="checkbox"/>	Necesită evaluare avansată:	Nu <input type="checkbox"/>	Da <input checked="" type="checkbox"/>	Motiv: Putregai la nivelul trunchiului
Limitări de inspecție	Fără <input checked="" type="checkbox"/>	Vizibilitate <input type="checkbox"/>	Liane <input type="checkbox"/>	Colet îngropat <input type="checkbox"/>	Descriere:

1 - Se recomandă extragerea arborelui					Risc rezidual:		
Gradul maxim de risc:	Scăzut <input type="checkbox"/>	Moderat <input type="checkbox"/>	Ridicat <input type="checkbox"/>	Extrem <input checked="" type="checkbox"/>	Prioritate de intervenție	1 <input checked="" type="checkbox"/> 2 <input type="checkbox"/>	3 <input type="checkbox"/> 4 <input type="checkbox"/>
Gradul maxim de risc rezidual:	Scăzut <input type="checkbox"/>	Moderat <input type="checkbox"/>	Ridicat <input type="checkbox"/>	Extrem <input type="checkbox"/>	Interval de inspecție recomandat:
