## Formular de evaluare a riscurilor la arbori

| Client: Primăria Brașov | Data: 30/10/2025 | Ora: 17:10 | Localizare: Strada Prundului | Numarul arborelui: 11901 | Zona: | Denumire specie: Paltin de munte |

Project: Primaria Brasov  
Location: Parcul Dima

Tree: 11901 Paltin de munte  
Tree species: Acer

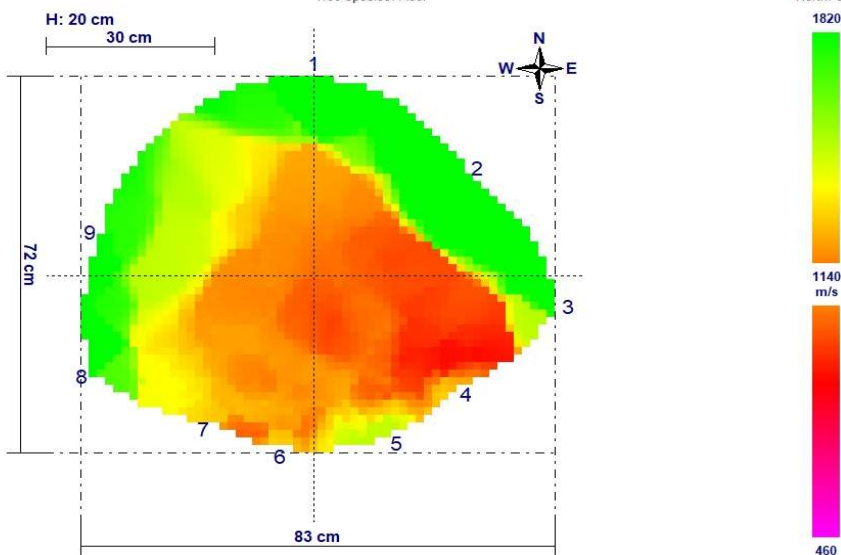
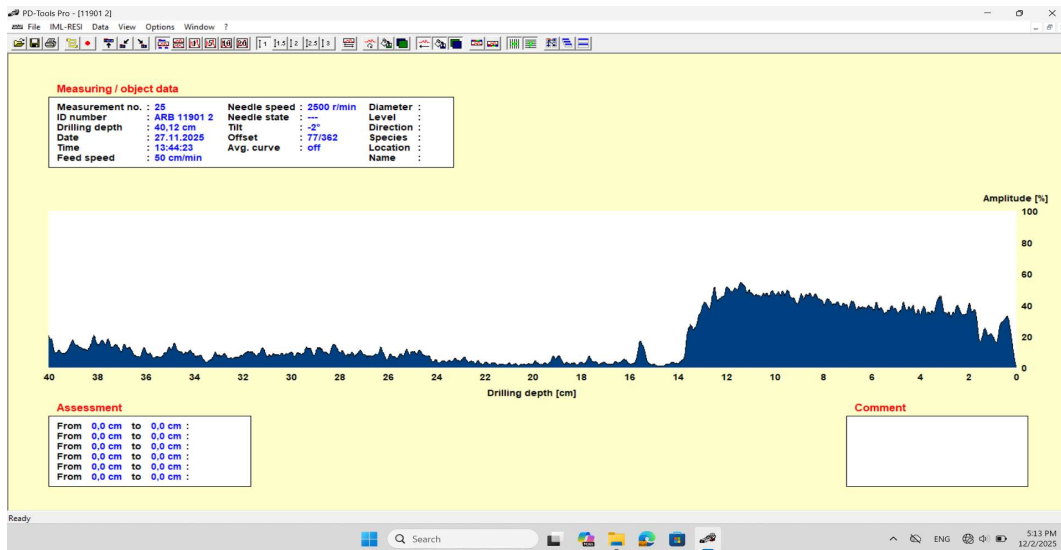
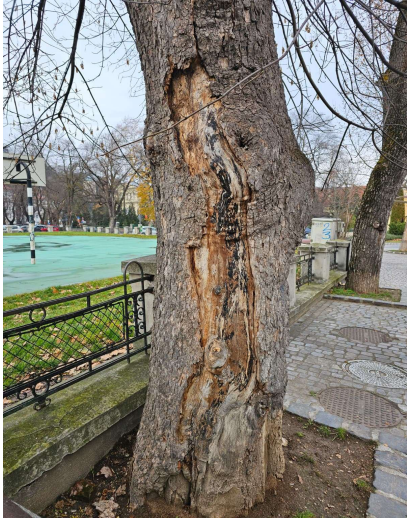
| Riscuri principale: Ruperea trunchiului în dreptul putregaiului. | | | | | | | |

| Note explicații și descrieri: Arbore cu defecte grave in zona trunchiului care ii afecteaza stabilitatea. | | | | | | | |
| Fișă : | Finală<br><input checked="" type="checkbox"/> | Preliminară<br><input type="checkbox"/> | Necesită evaluare avansată: | Nu<br><input type="checkbox"/> | Da<br><input checked="" type="checkbox"/> | Motiv: Putregai la trunchi | |

| 1 - Se recomandă extragerea arborelui | | | | | | Risc rezidual: | |
