## Formular de evaluare a riscurilor la arbori

| Client: Primăria Braşov | Data: 25/10/2025 | Ora: 10:45 | Localizare: Şirul Beethoven | Numarul arborelui: 47825 | Zona: | Denumire specie: Arţar |
| Ø Trunchi 67 cm | Înălţime 21 m | Ø Coroana 12 | Evaluator: Câmpu Răzvan | Interval de timp: | Unelte folosite: Vertex; Ruletă; Busolă; Clinometru | |

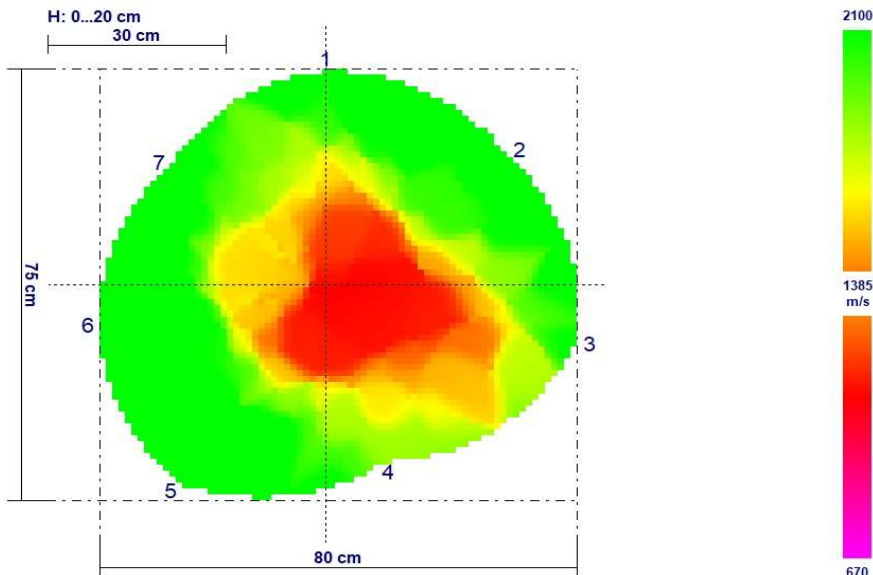
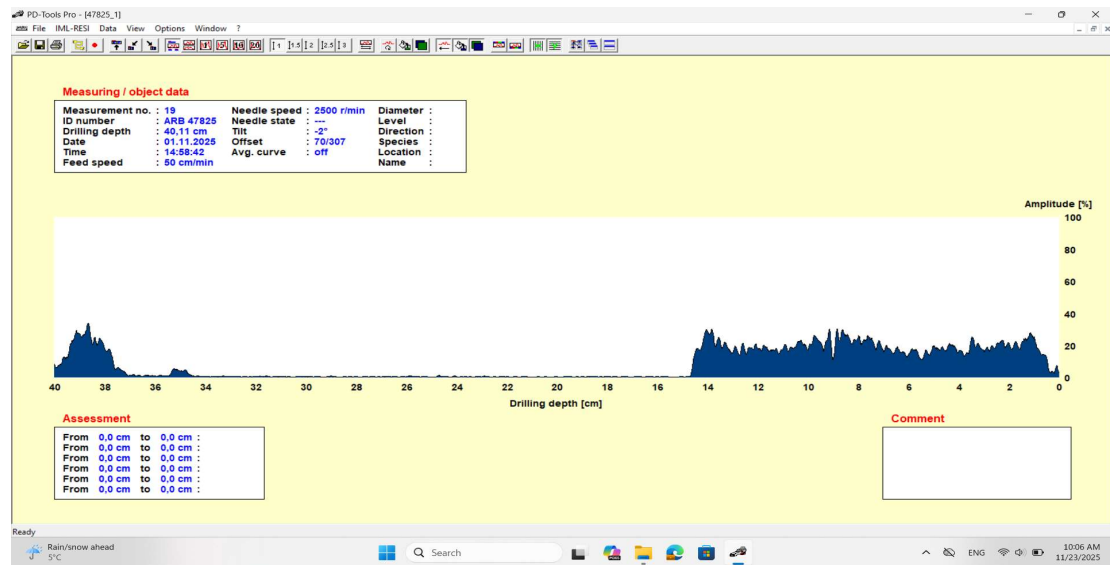
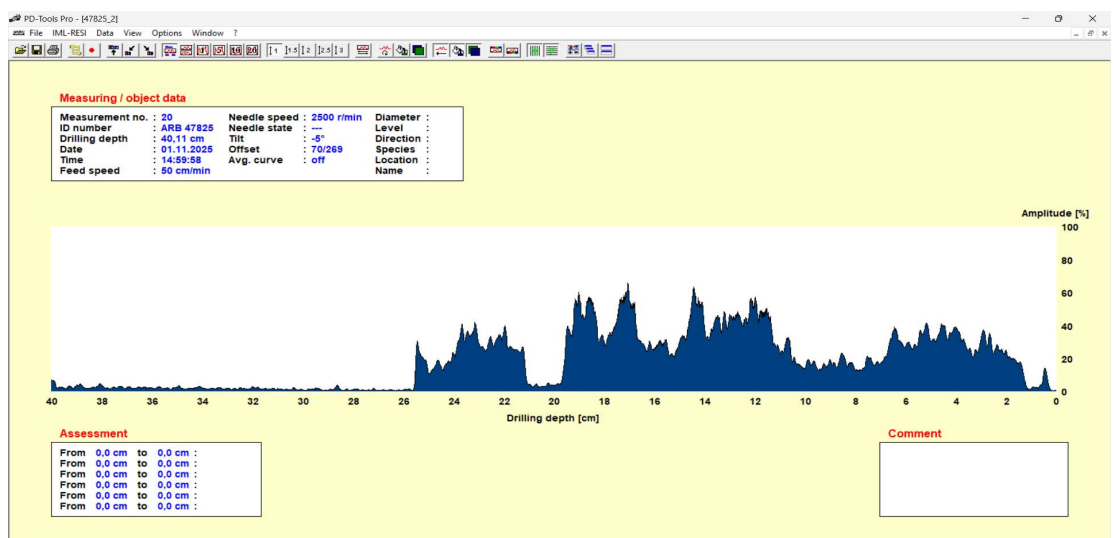
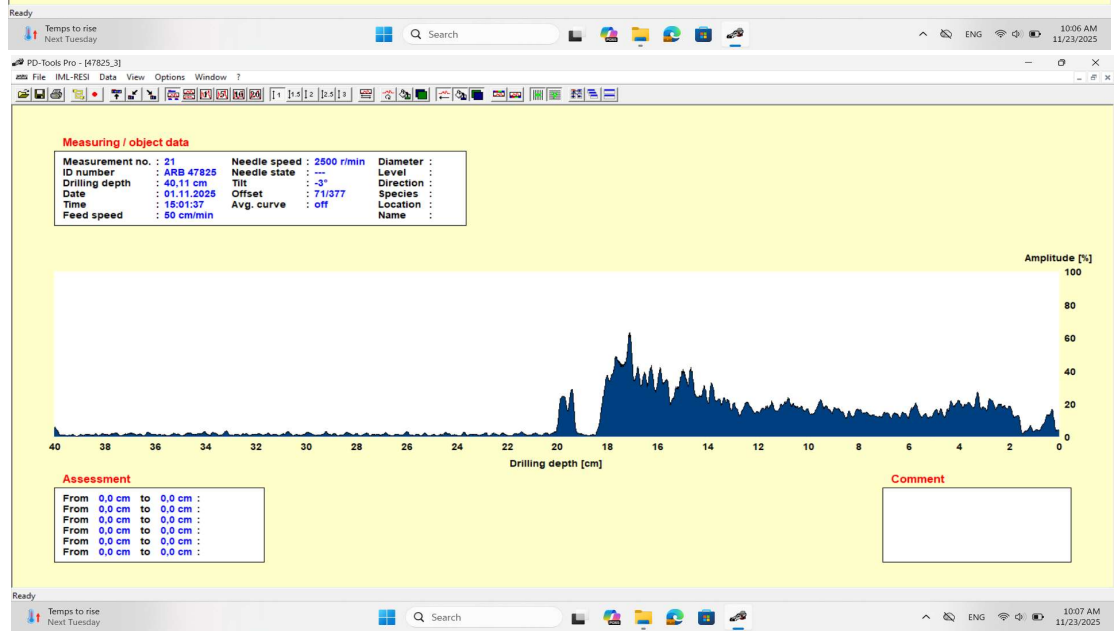
Tree: 47825 Artar  
Tree species: Acer

Riscuri principale: Scorburi foarte mare, comunică pe trei părți ale arborelui și cu putregaiul din înfurcure.

Note explicații și descrieri: Arbore cu putregai la nivelul trunchiului. Există cavitate în interior care corespunde pe trei părți și cu înfurcirea.

1- Se recomandă extragerea arborelui.
