**RAPORT DE EXPERTIZĂ TEHNICĂ PRIVIND
EVALUAREA SEISMICĂ PENTRU
"EFICIENTIZARE ENERGETICĂ CLĂDIRI
REZIDENȚIALE MULTIFAMILIALE DIN
MUNICIPIUL BRAȘOV, JUDEȚUL BRAȘOV"**

BLOC DE LOCUINȚE CU PARTER COMERCIAL

**B-DUL. 15 NOIEMBRIE NR. 50B, MUN. BRAȘOV,
JUD. BRAȘOV**

14.04.2022

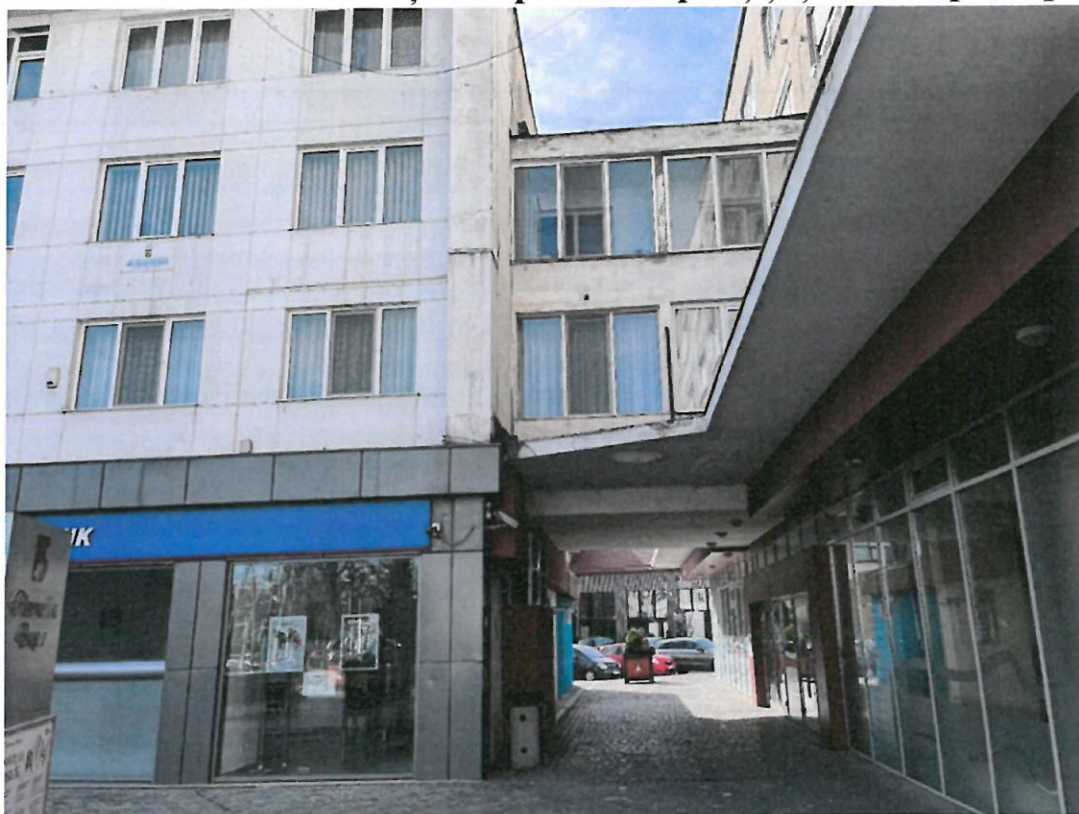
Tencuieli deteriorate de infiltrații de apă din acoperiș și șiroirea apelor pe fațade

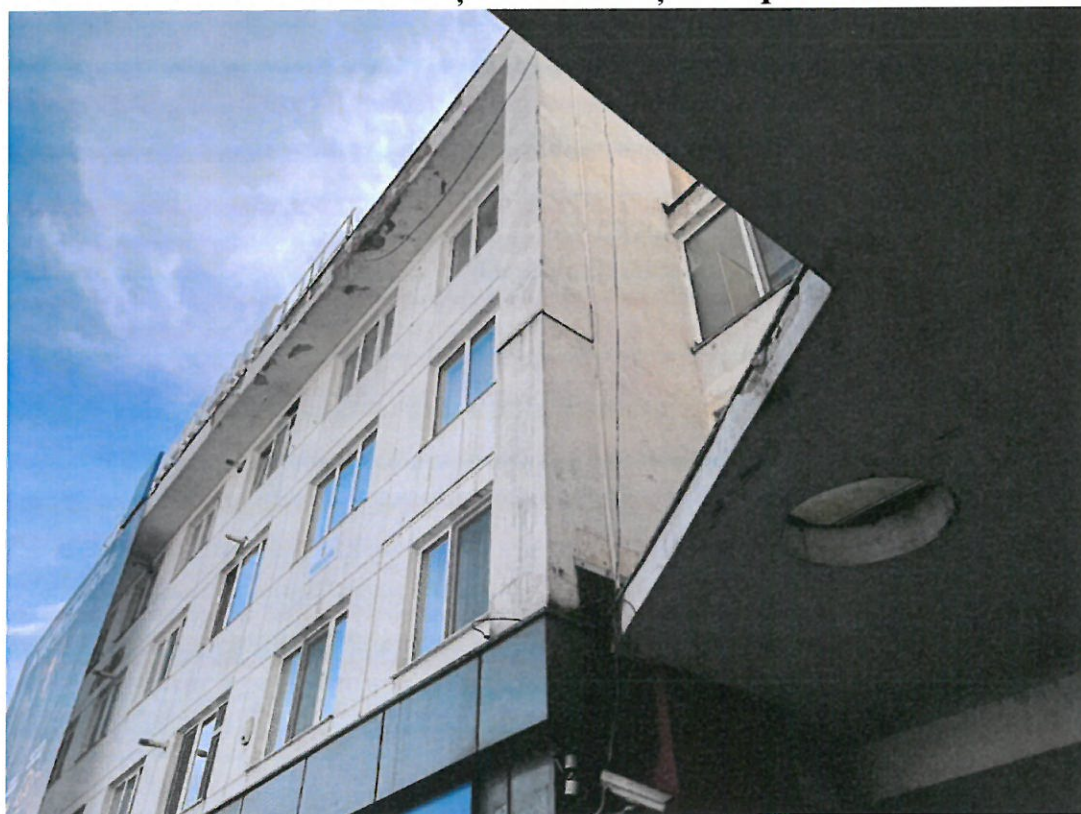
Atic cornișă cu infiltrații de apă

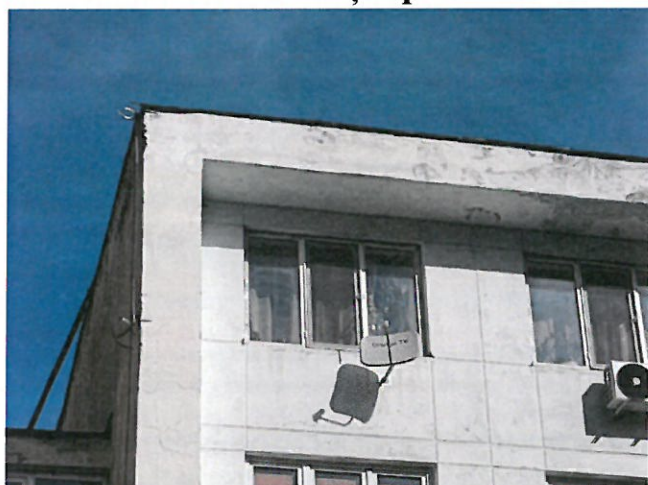
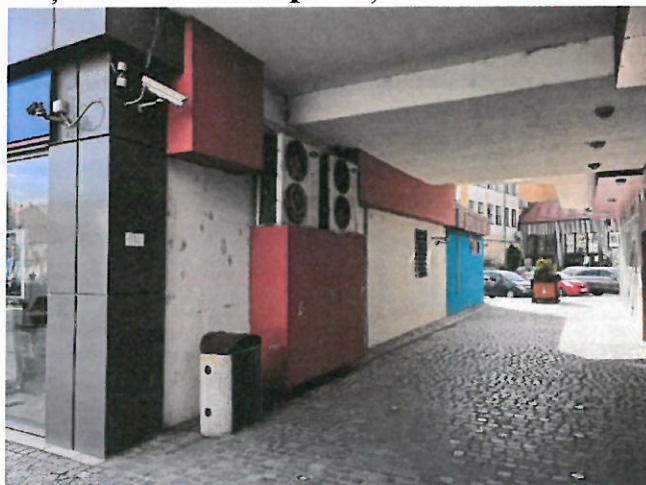
Atic – cornișă deteriorat de infiltrații de apă

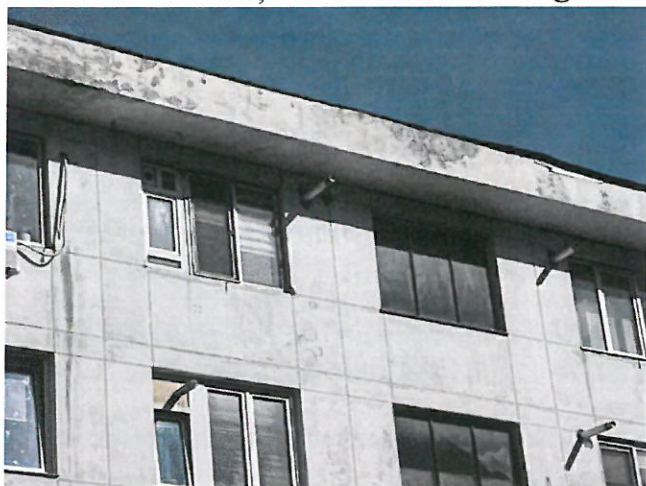
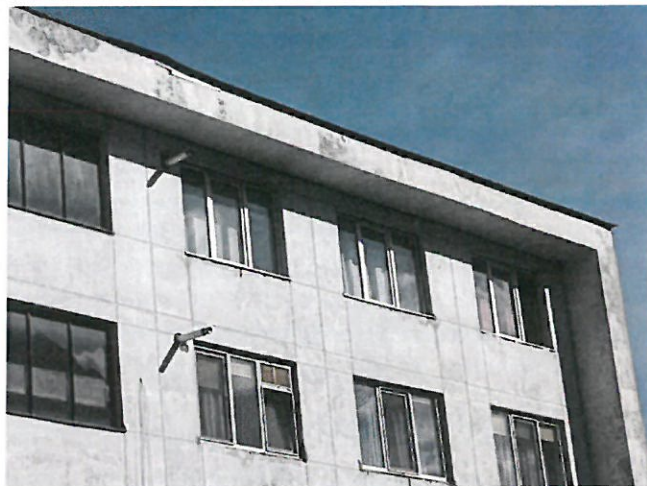
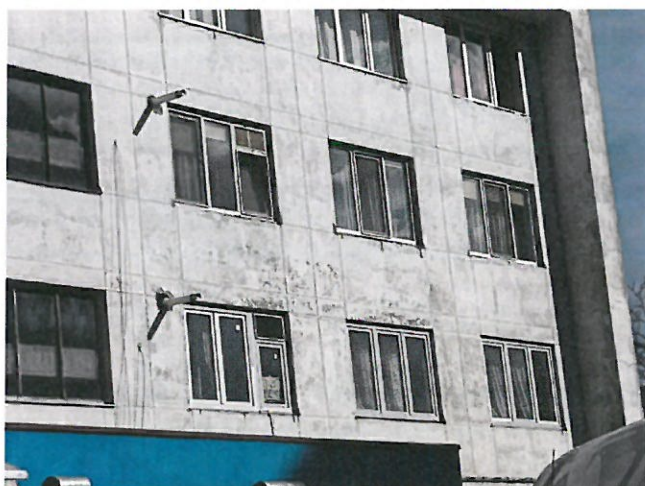
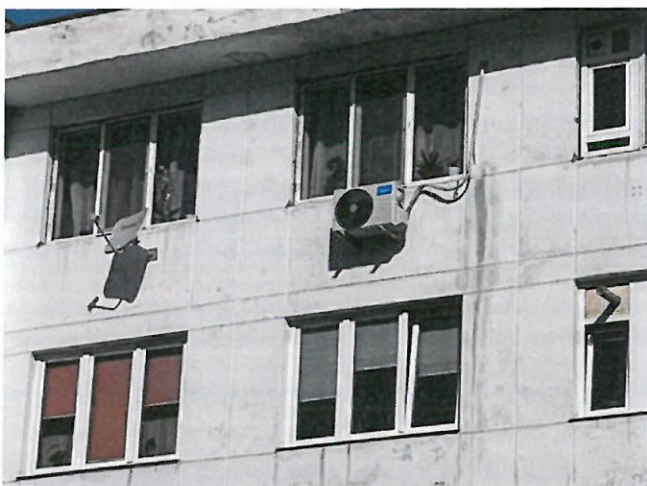
Glaf – șorț din tablă de la nivelul aticului – cornișă deteriorată

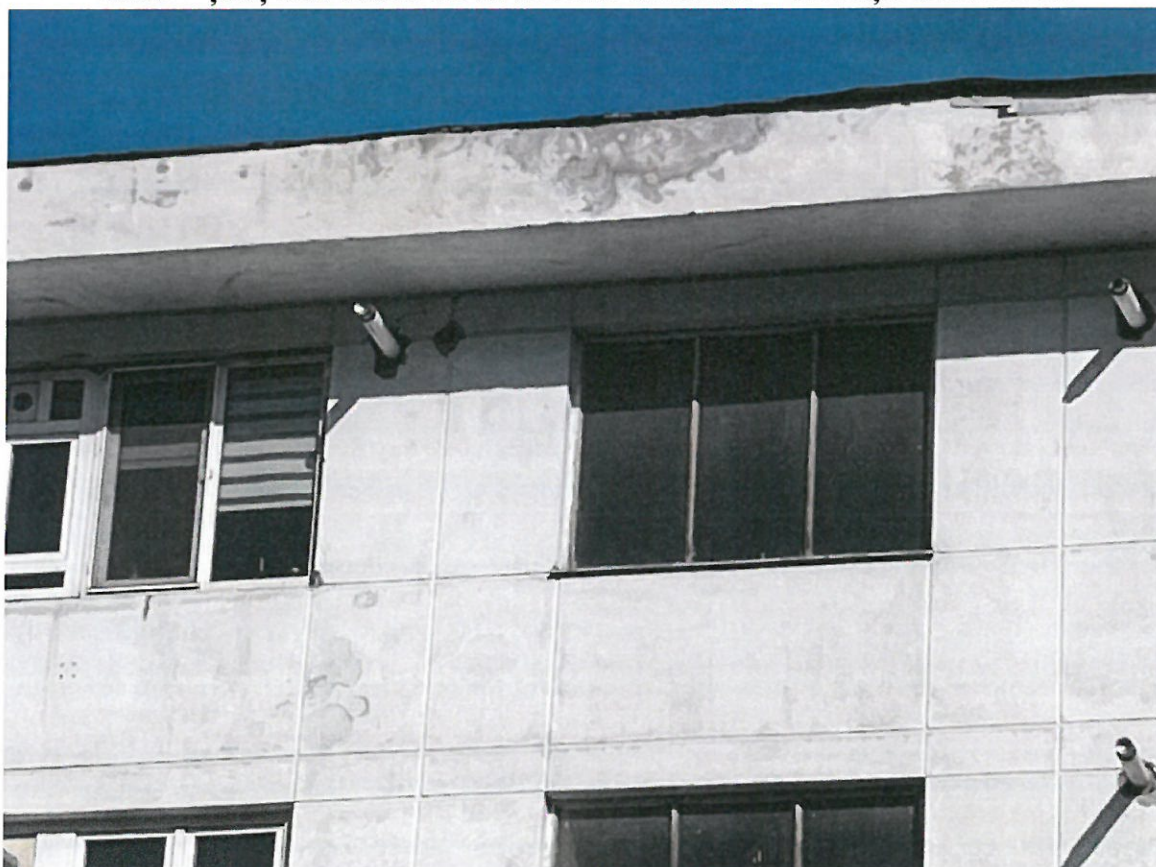
Coșuri de evacuare gaze arse

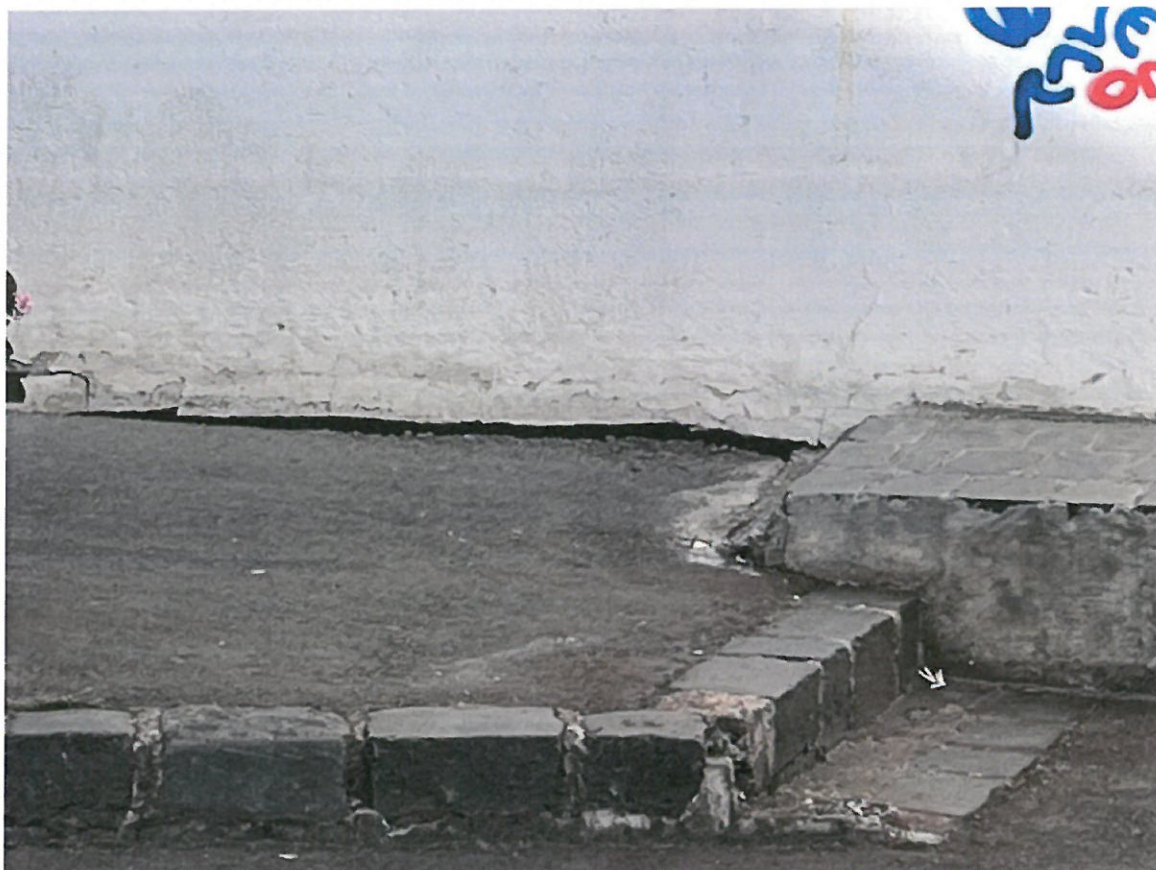
- tasare și degradare a trotuarului de gardă de pe fațada posterioară în zona de acces în scara blocului;

Trotuar tasat în zona de acces în casa scărilor

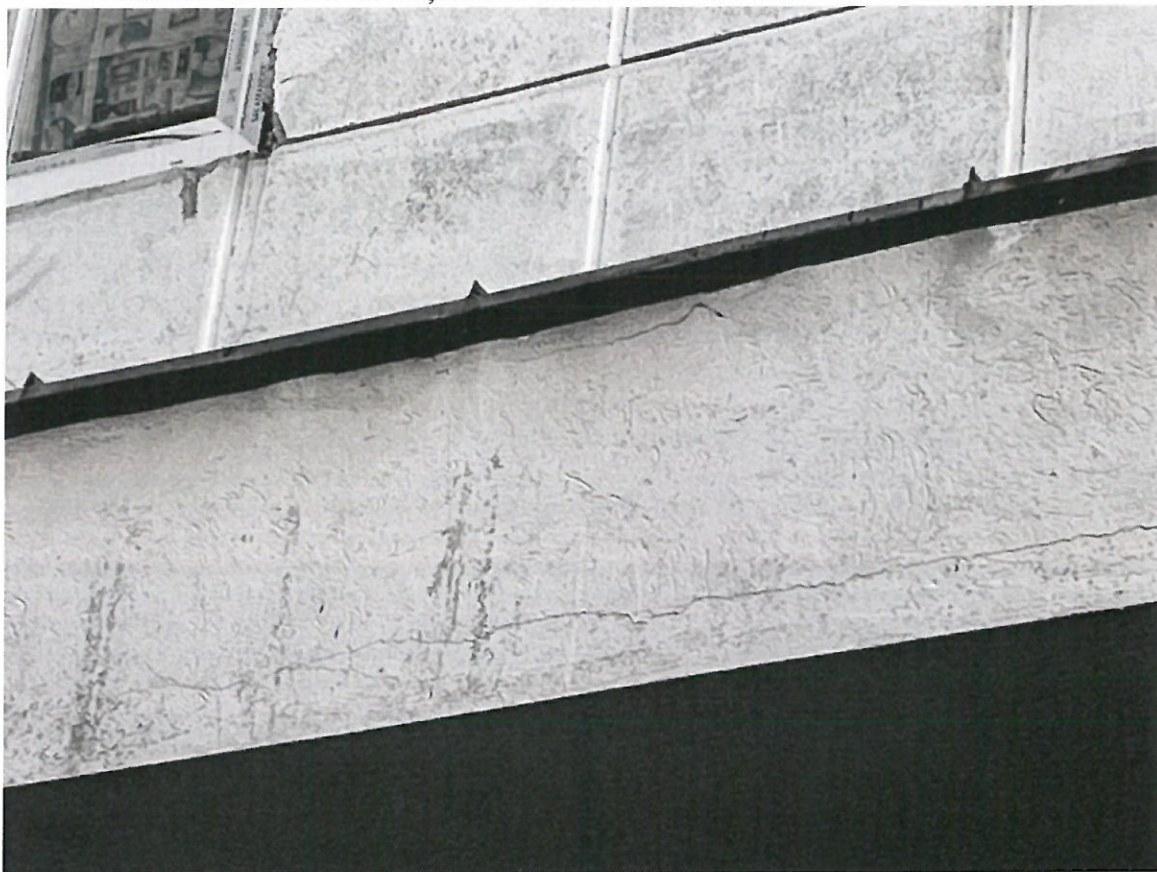
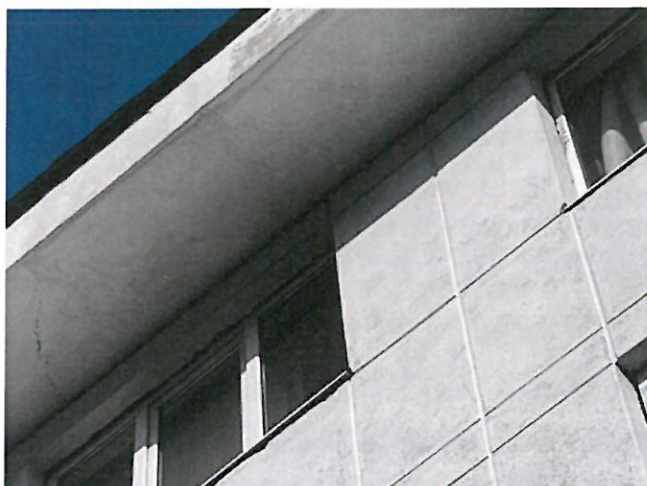
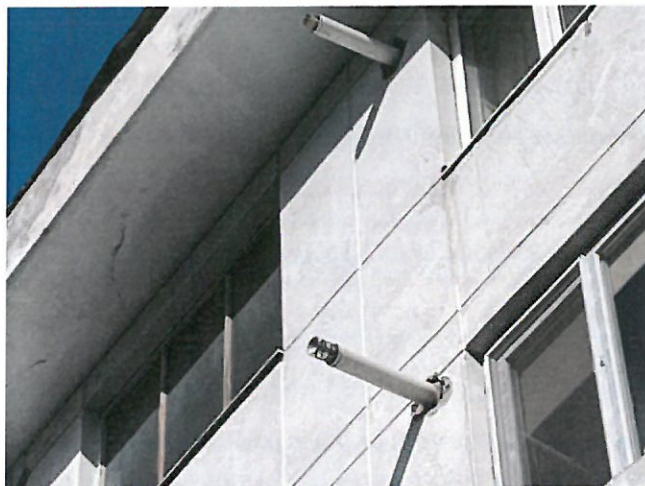
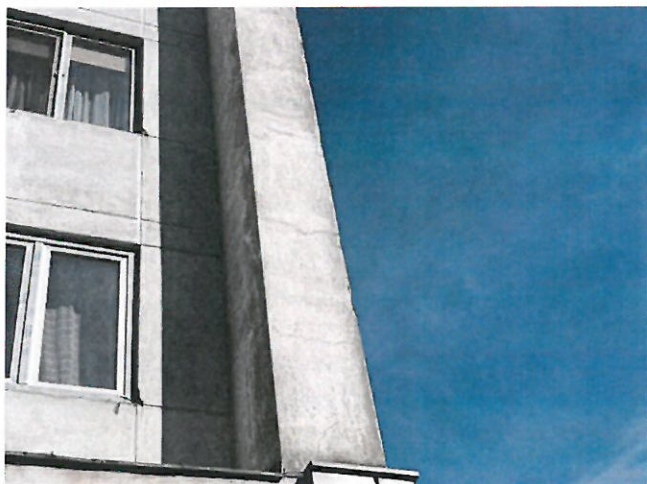
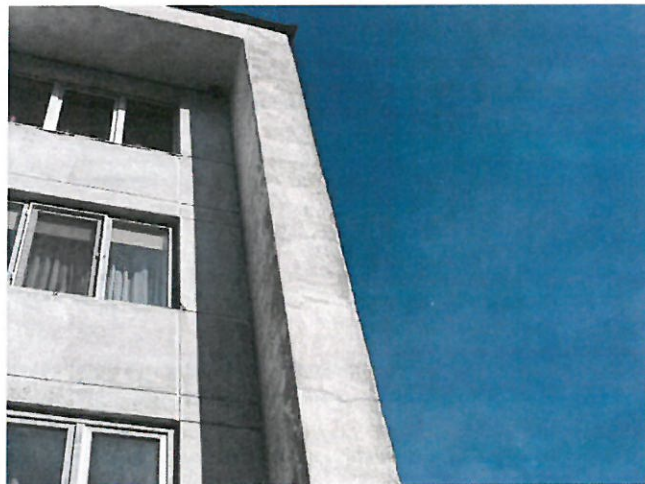
Fisuri ale tencuielii fațadelor datorate îmbătrânirii materialului

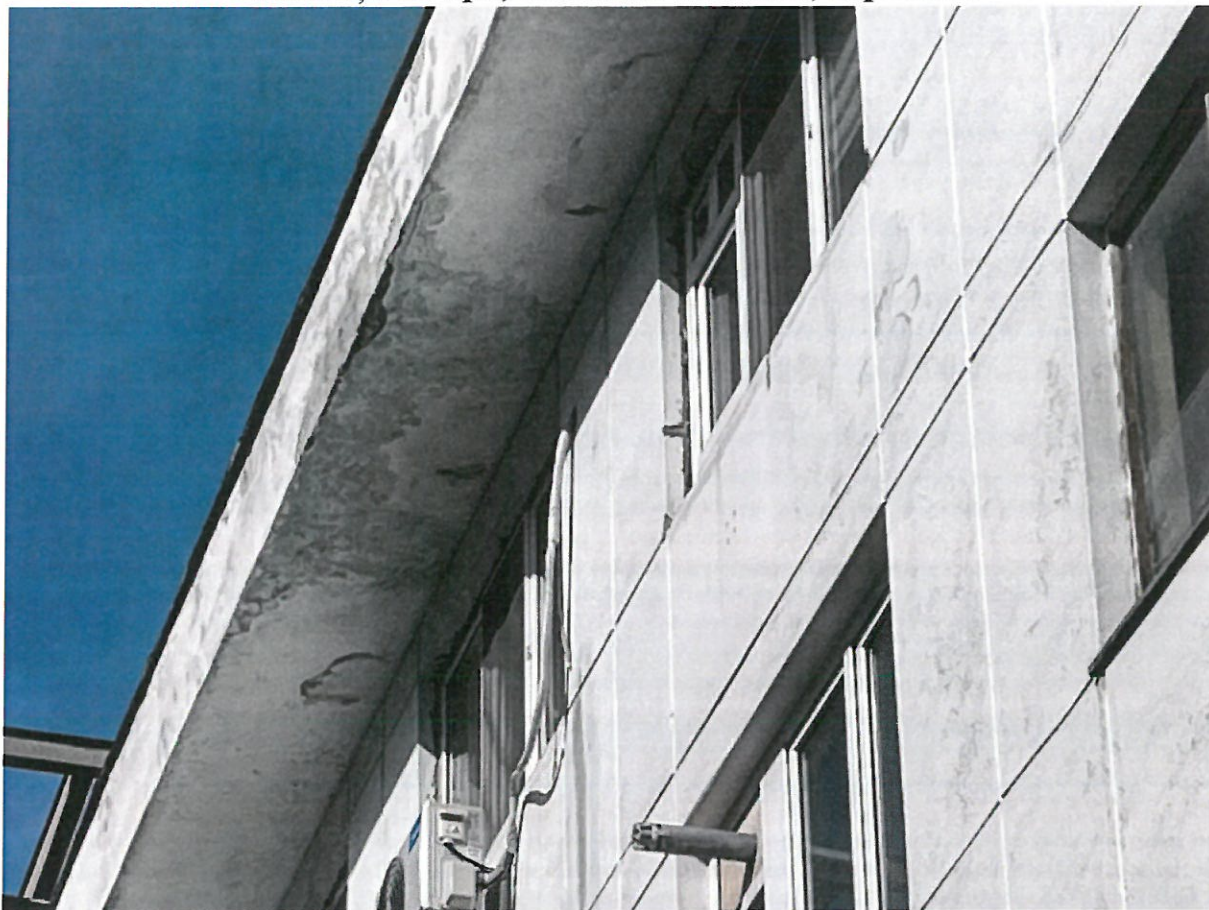
Infiltrații de apă, tencuială exfoliată, explodată

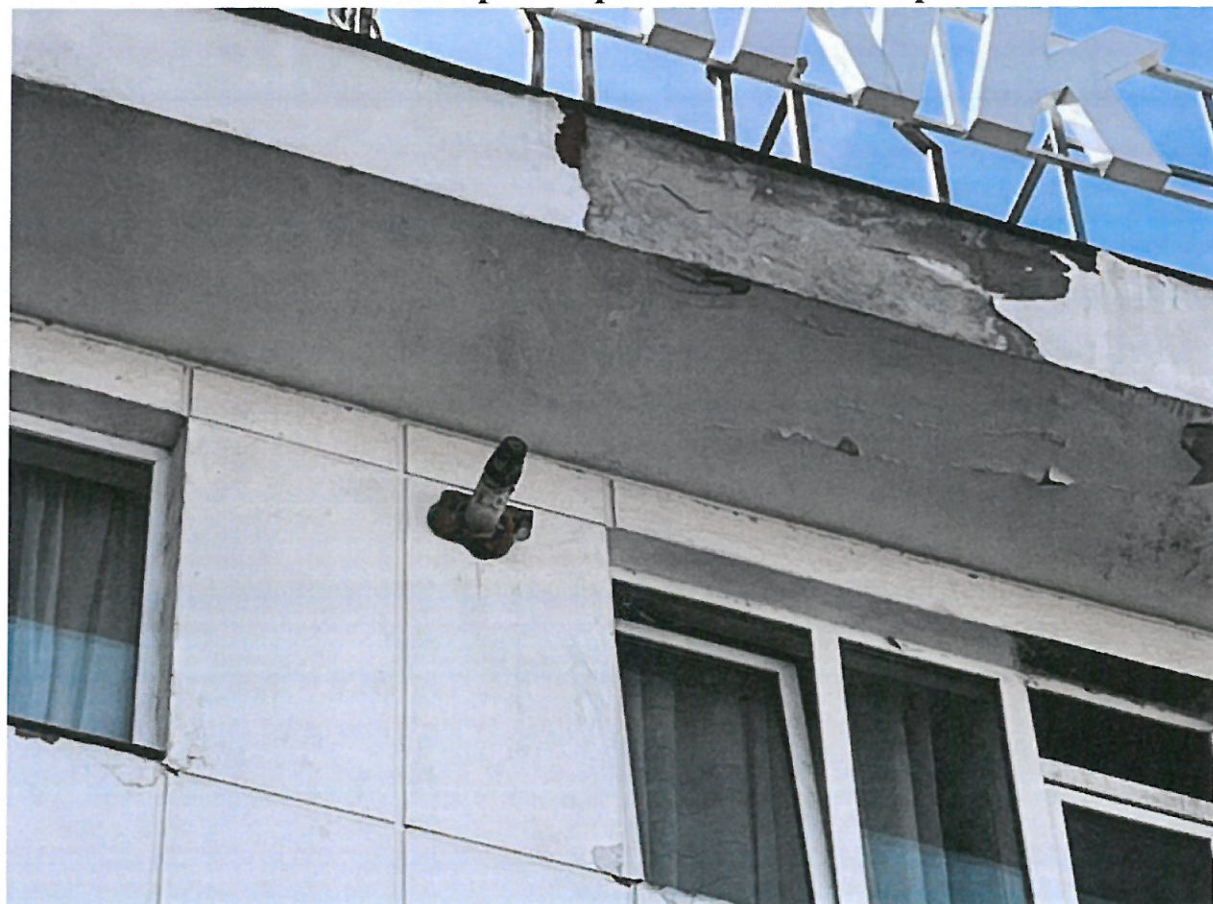
Structură metalică pentru publicitate montată pe terasă

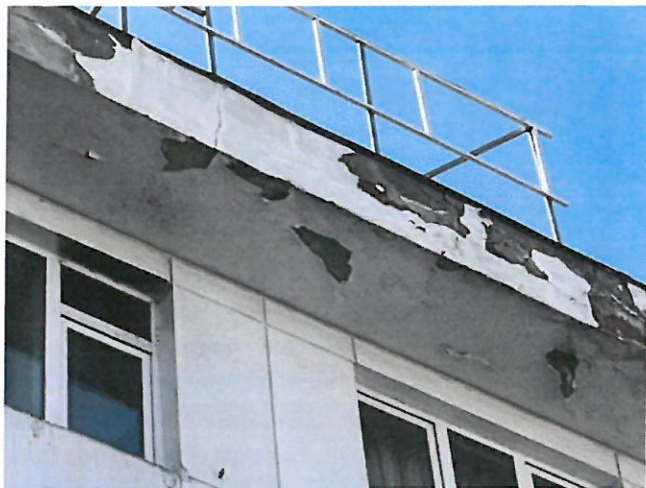
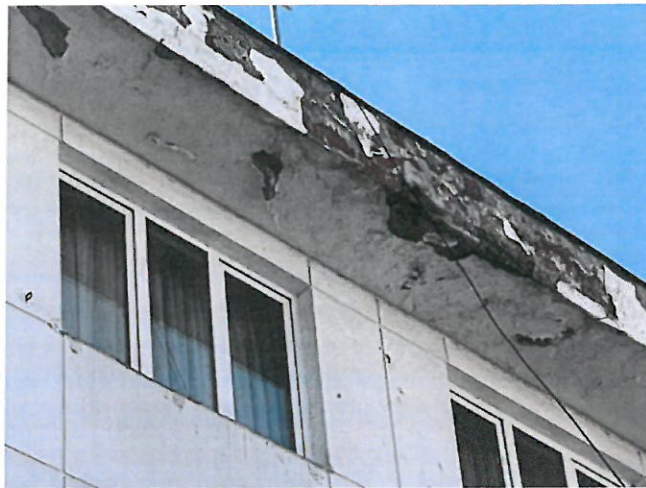
Tencuieli deteriorate

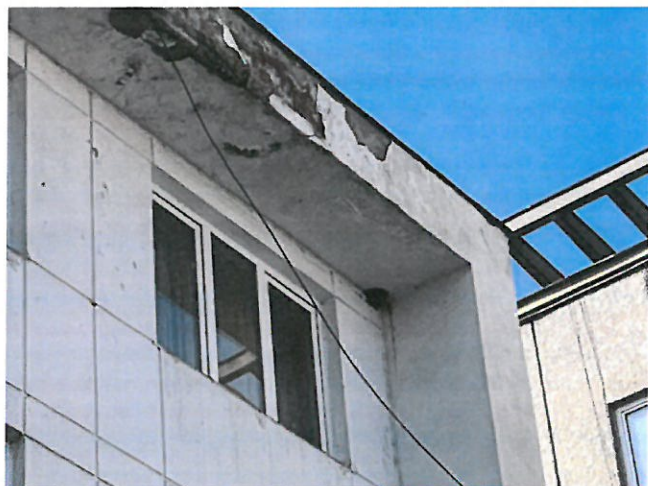
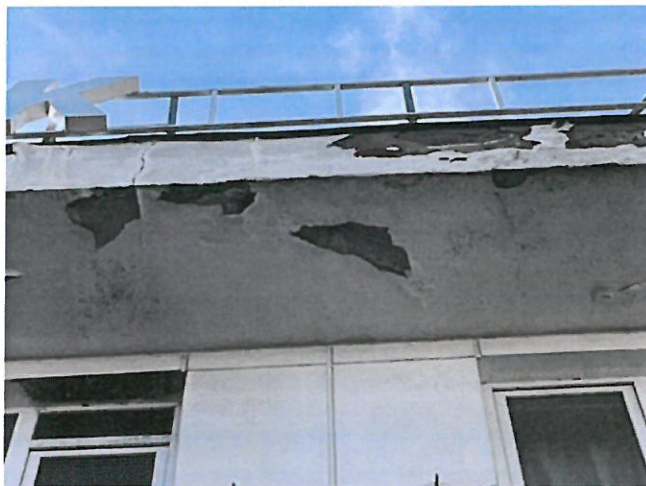
Beton explodat datorită ciclurilor îngheț-dezgheț

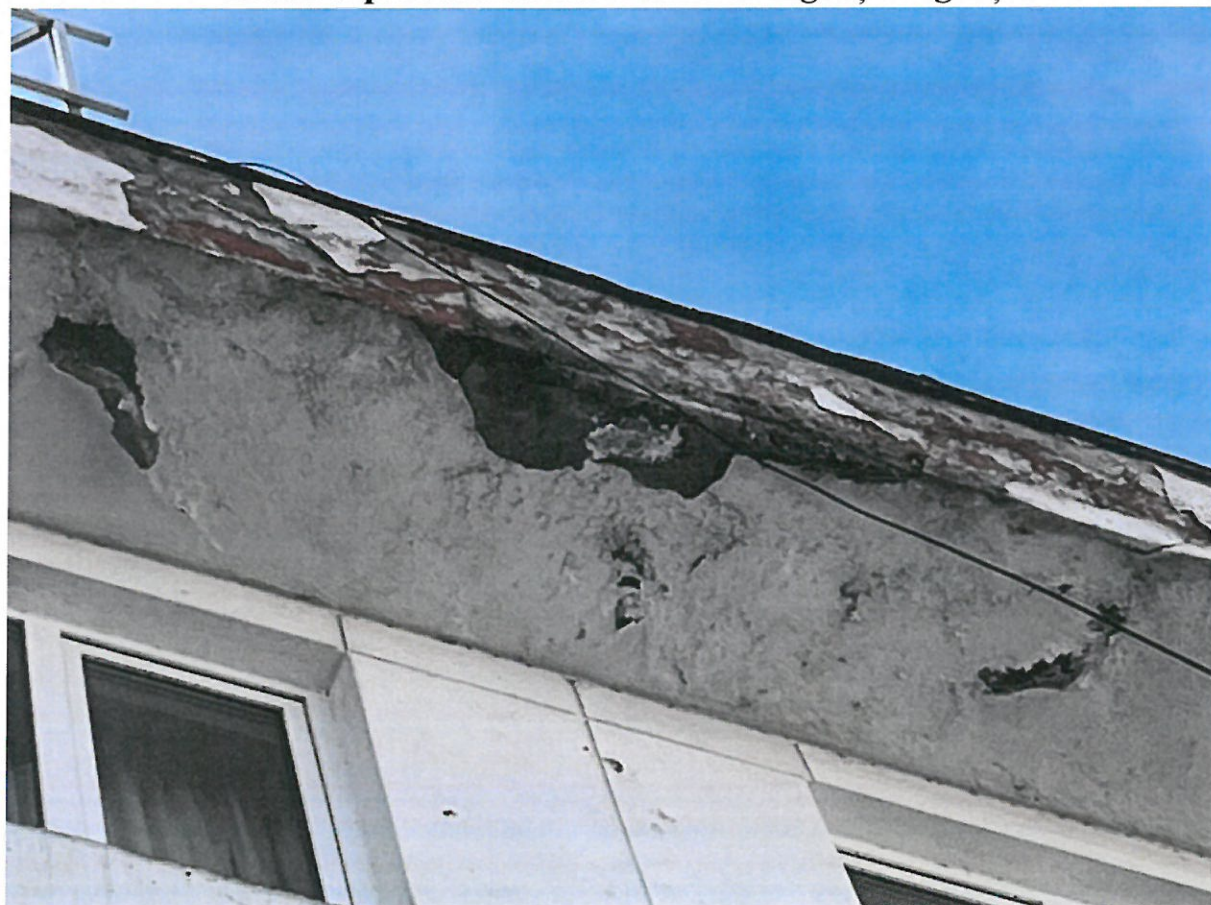
Tencuieli fisurate

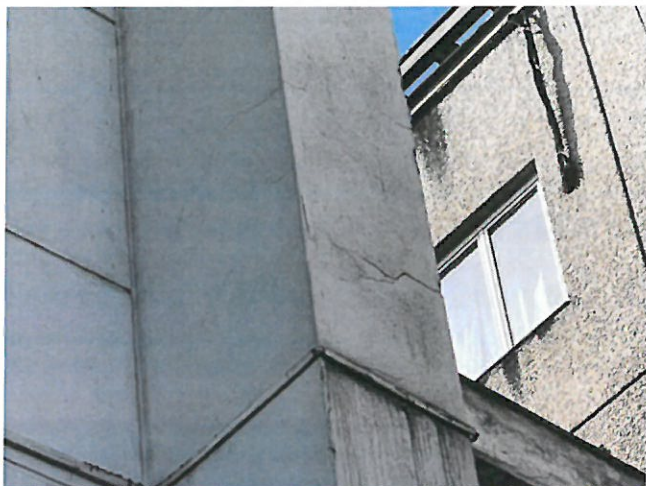
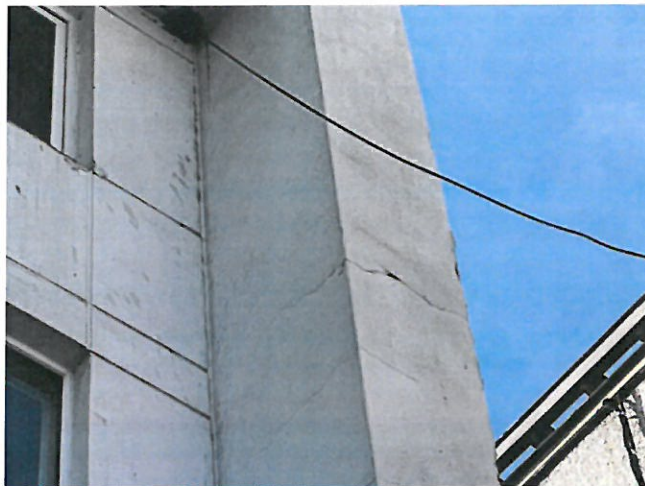
Atic degradat

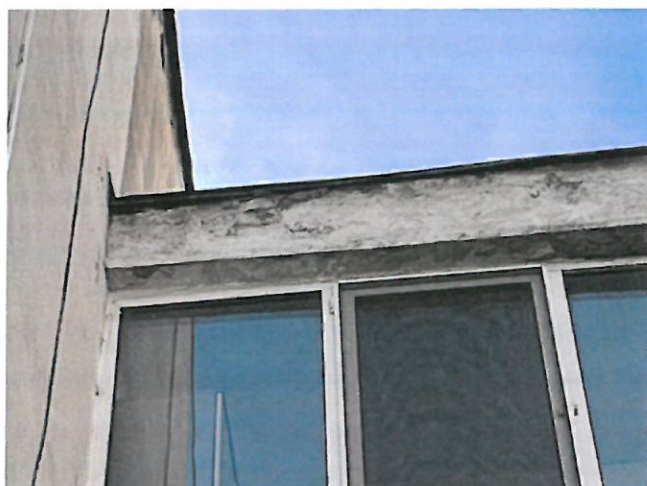
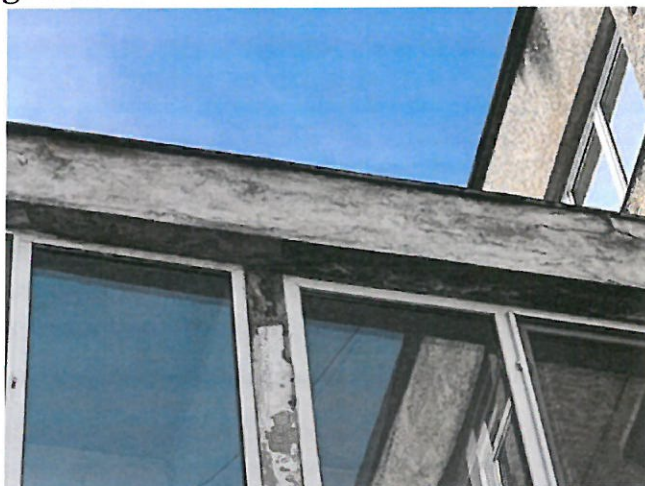
Fisuri în tencuială

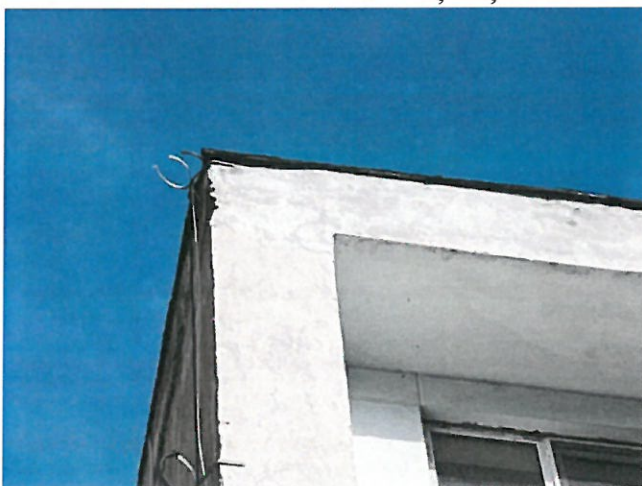
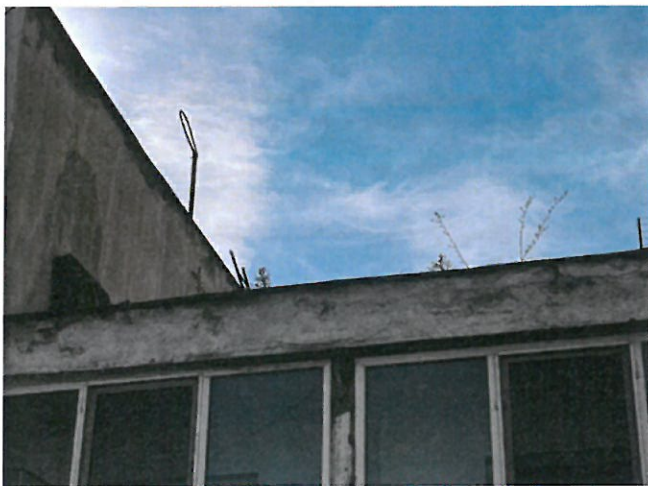
Șorțuri din tablă deteriorate

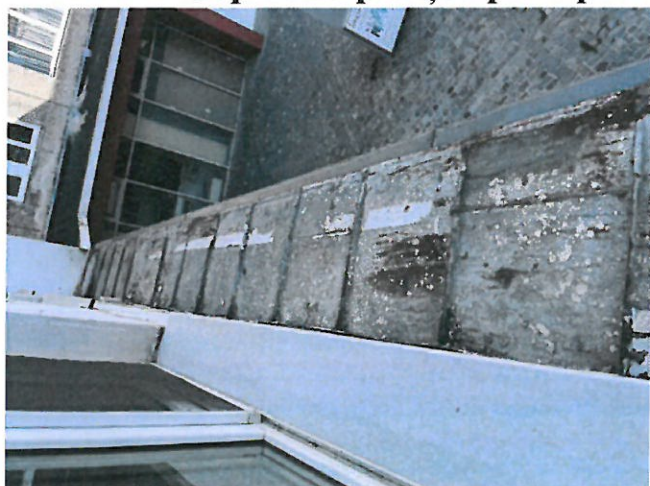
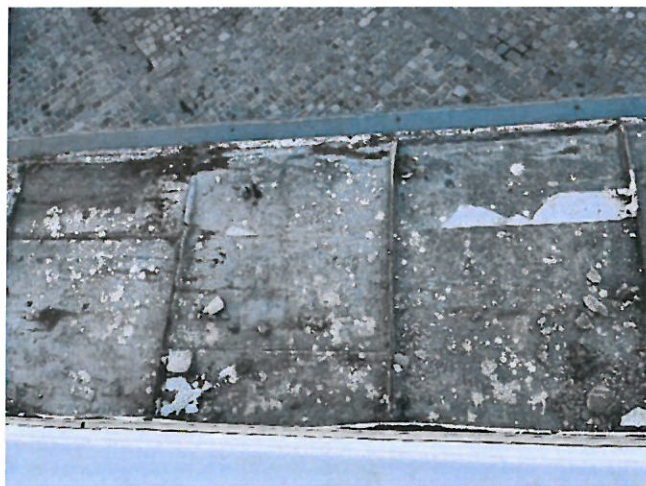
Copertină planșeu peste parter din tablă zincată deteriorată

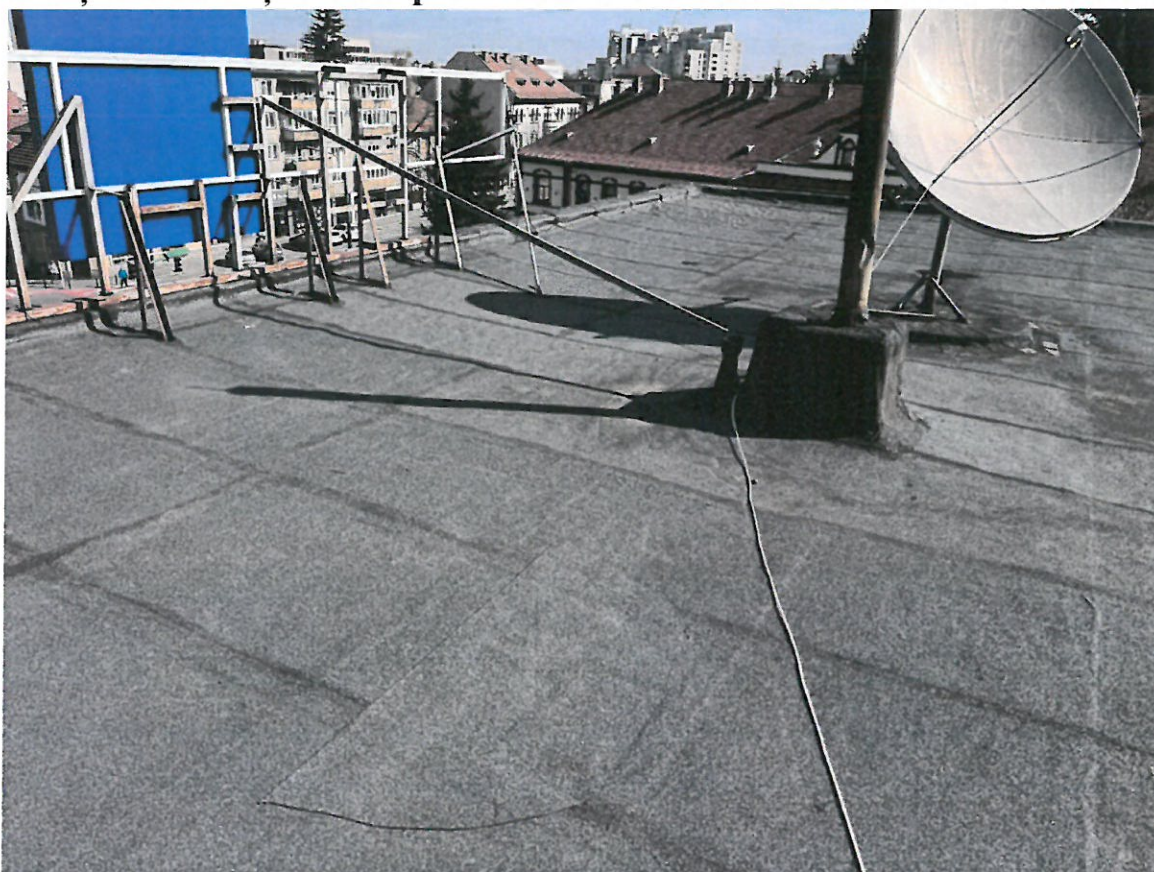
Confecții metalice și antenă parabolică montată la nivelul terasei necirculabile

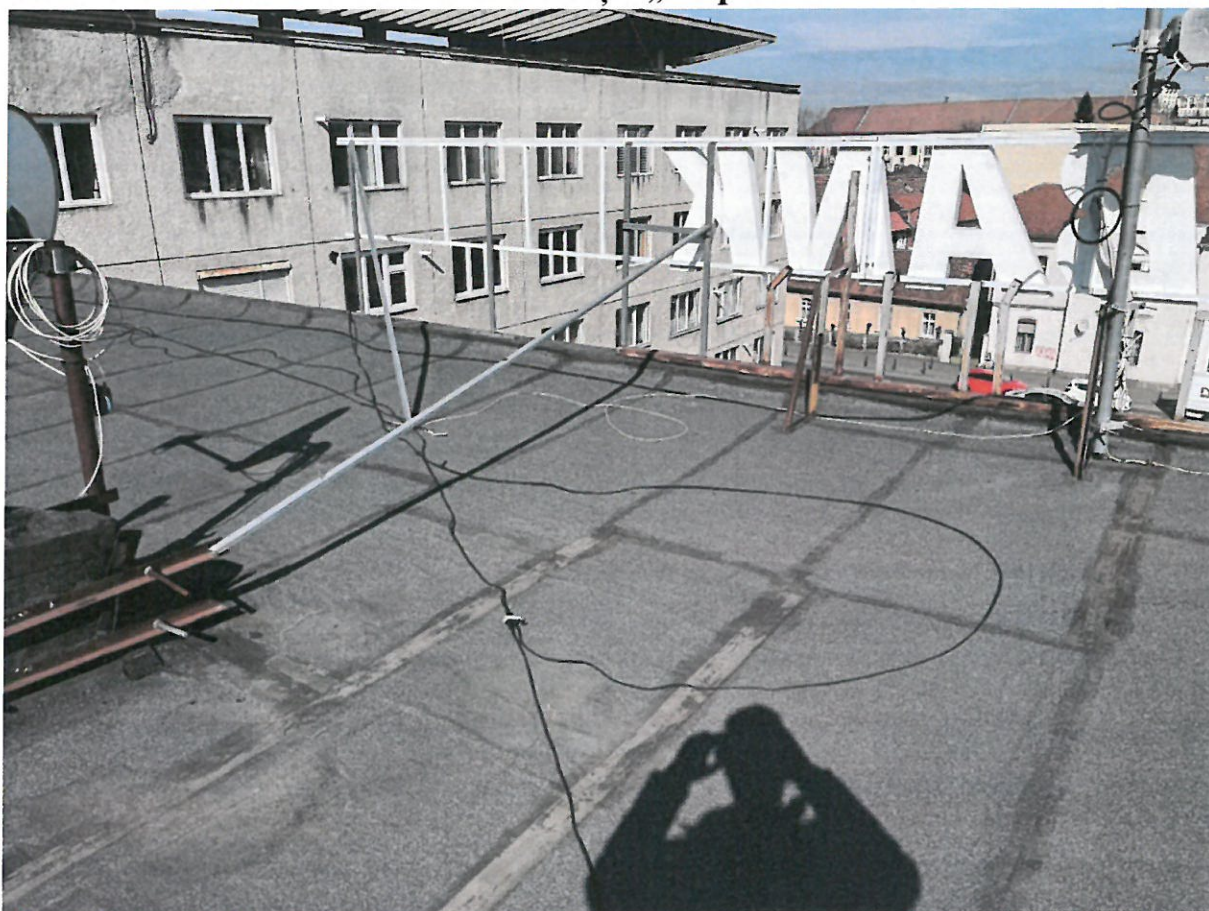
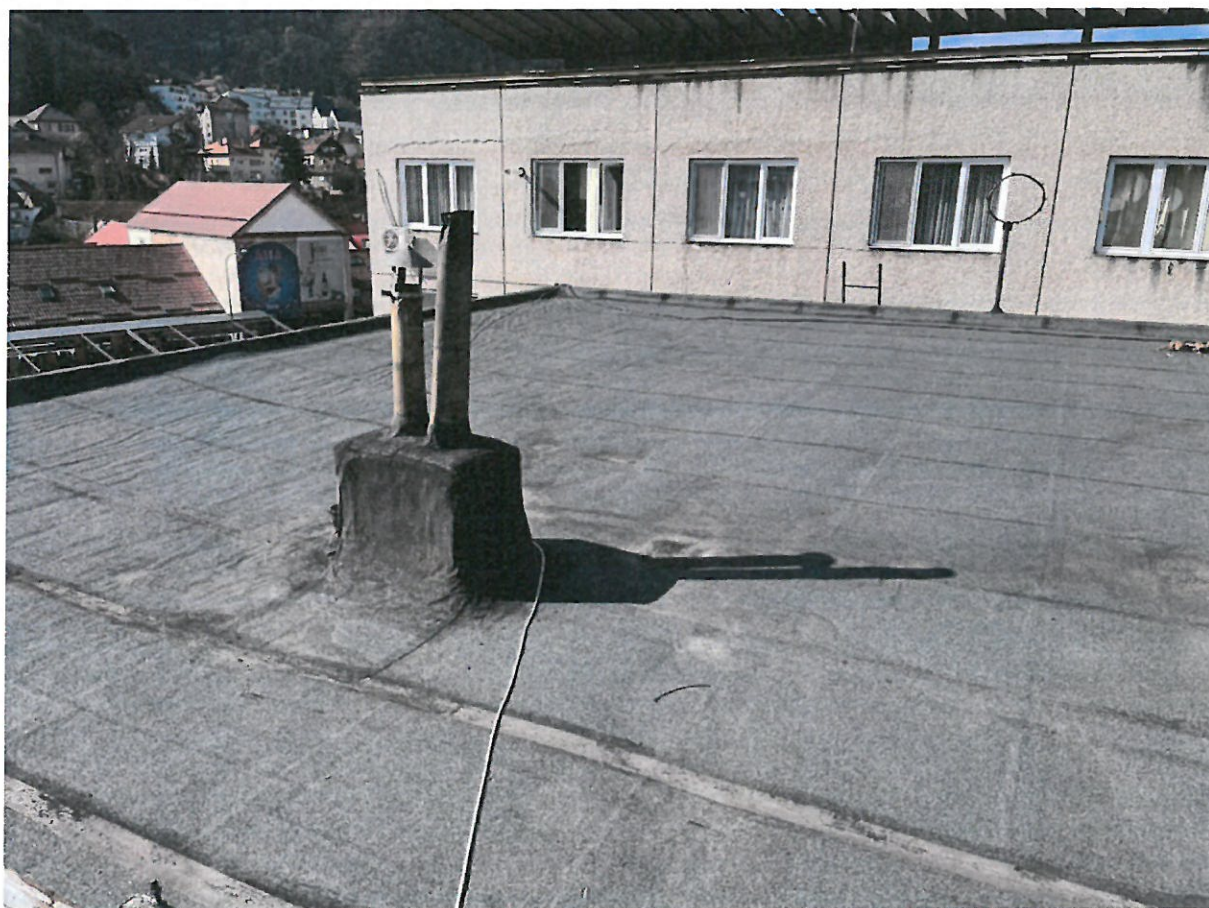
Hidroizolație „cârpită”
