**RAPORT DE EXPERTIZĂ TEHNICĂ PRIVIND
EVALUAREA SEISMICĂ PENTRU
"EFICIENTIZARE ENERGETICĂ CLĂDIRI
REZIDENȚIALE MULTIFAMILIALE DIN
MUNICIPIUL BRAȘOV, JUDEȚUL BRAȘOV"**

BLOC DE LOCUINȚE CU PARTER COMERCIAL

**B-DUL. 15 NOIEMBRIE NR. 50B, MUN. BRAȘOV,
JUD. BRAȘOV**

14.04.2022

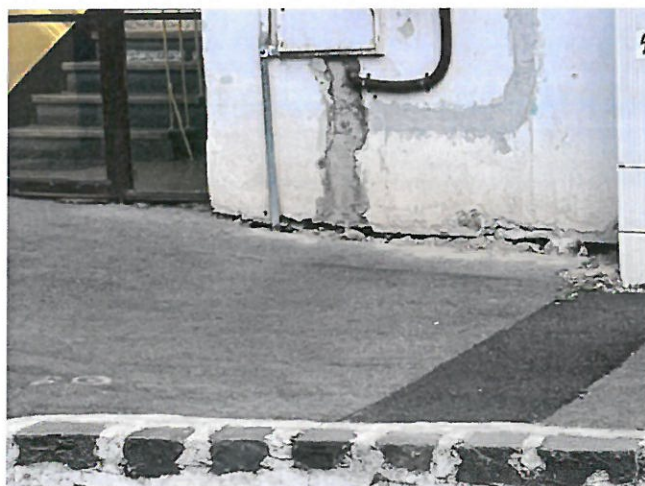
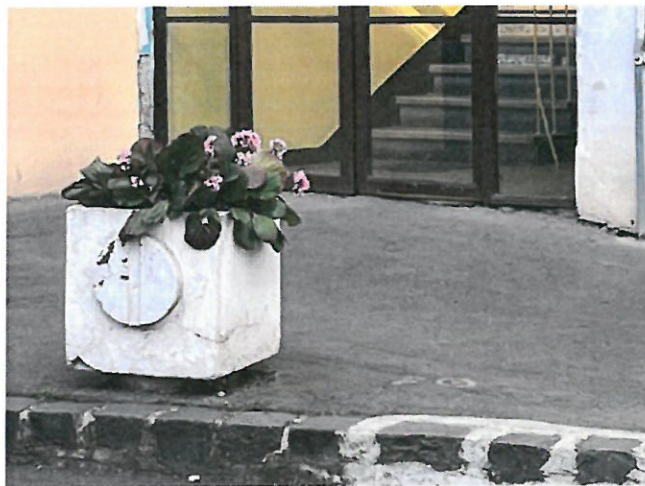
- tasare și degradare a trotuarului de gardă de pe fațada posterioară în zona de acces în scara blocului;

Trotuar tasat în zona de acces în casa scărilor

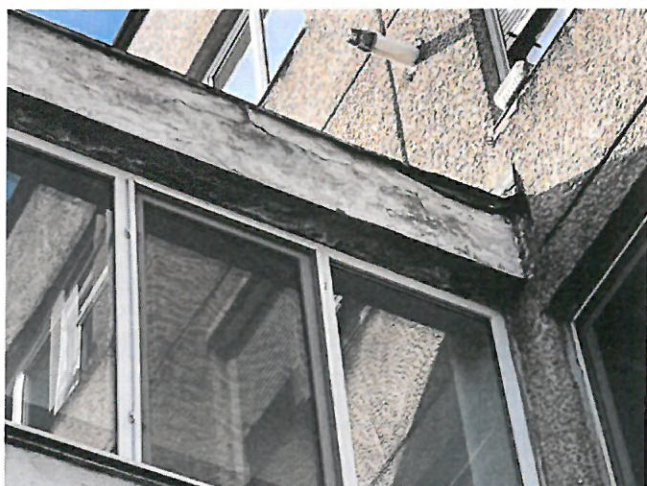
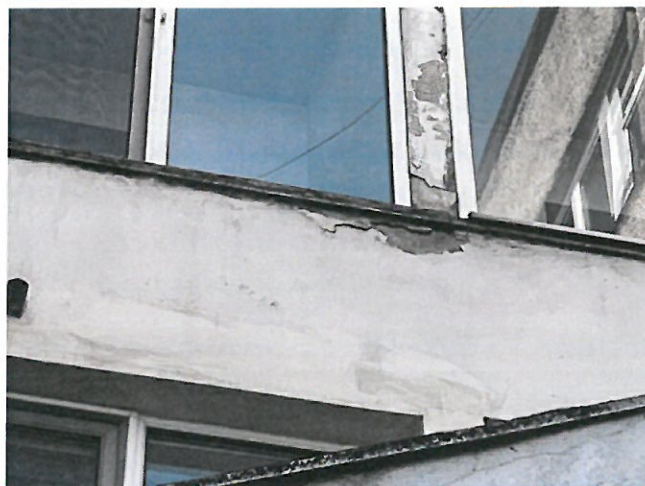
Fisuri în tencuială

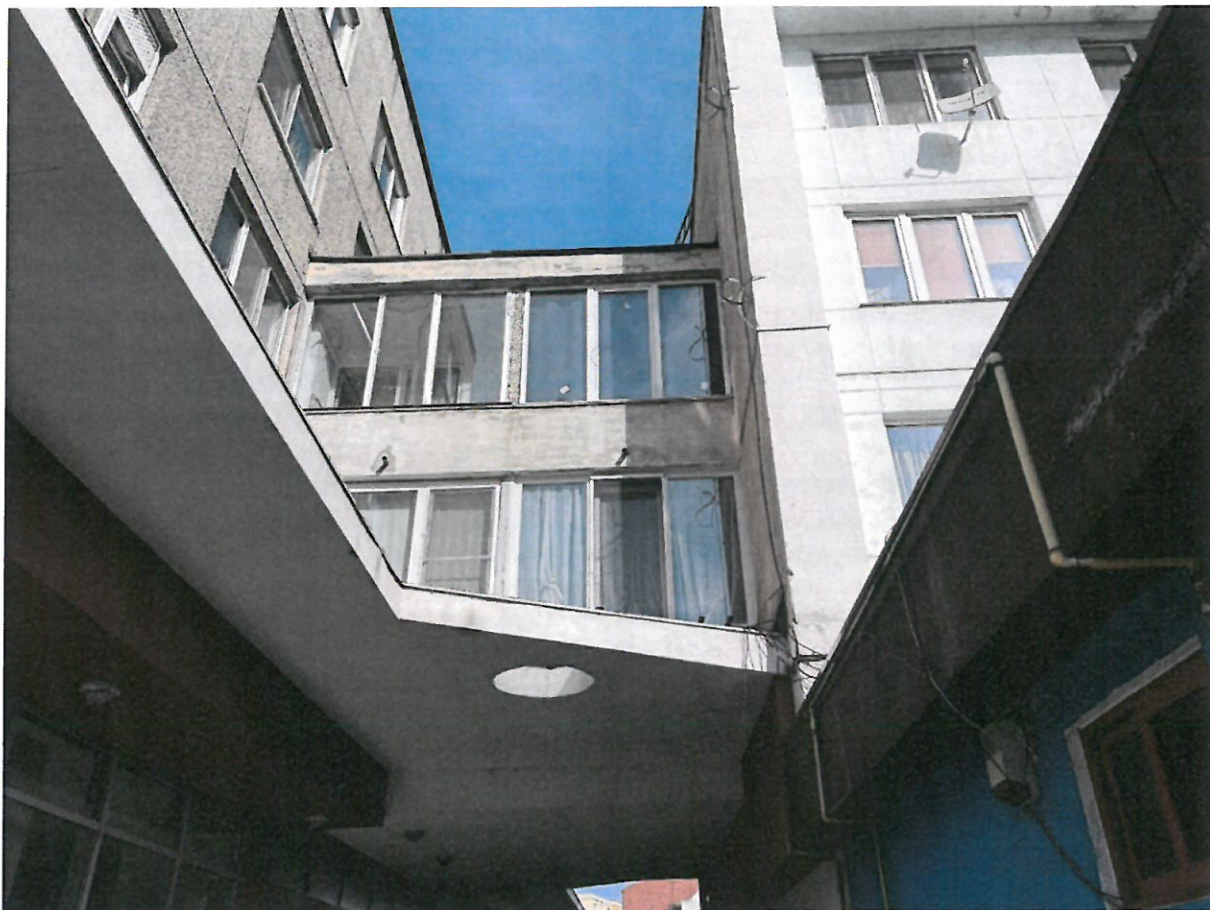
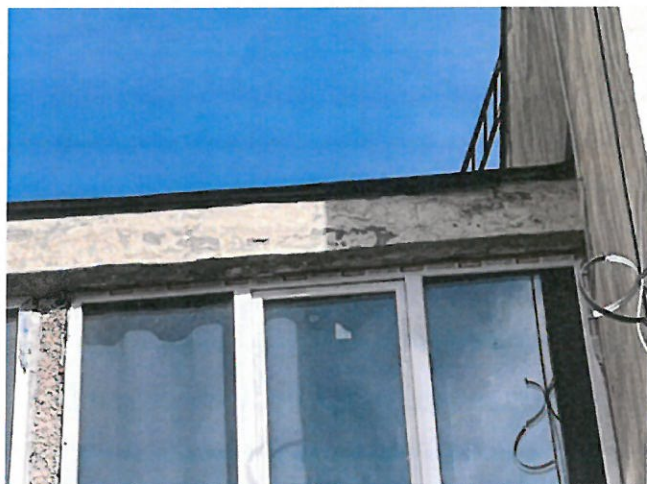
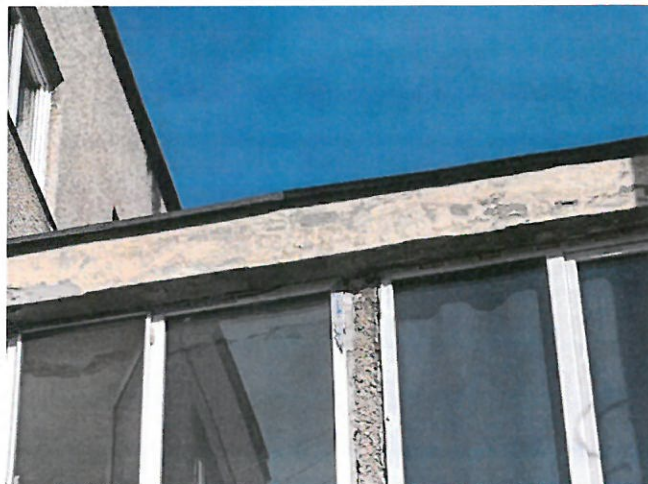
Șorțuri din tablă deteriorate

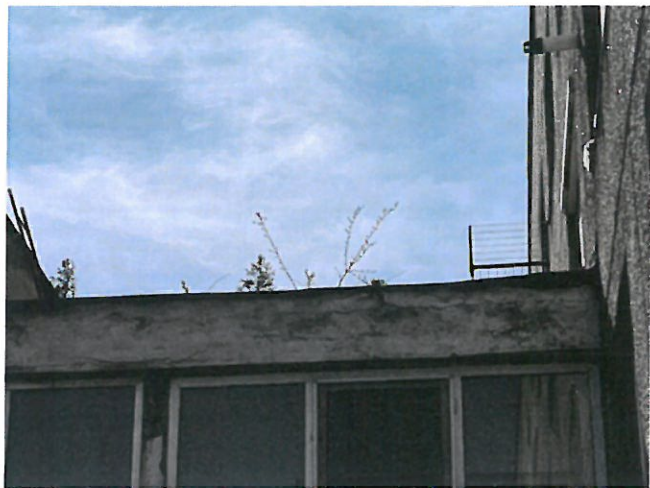
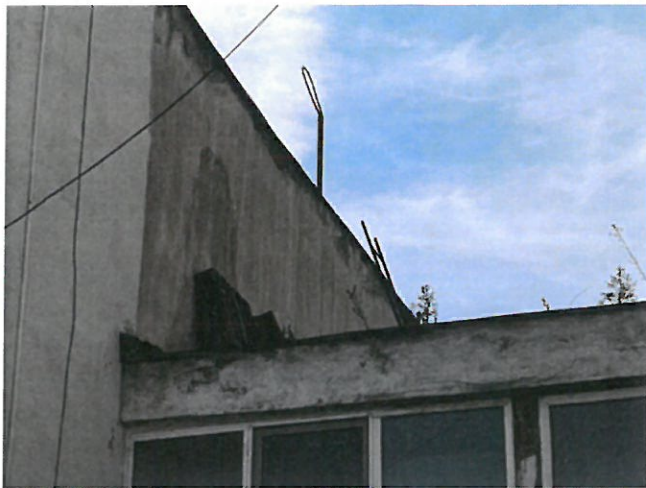
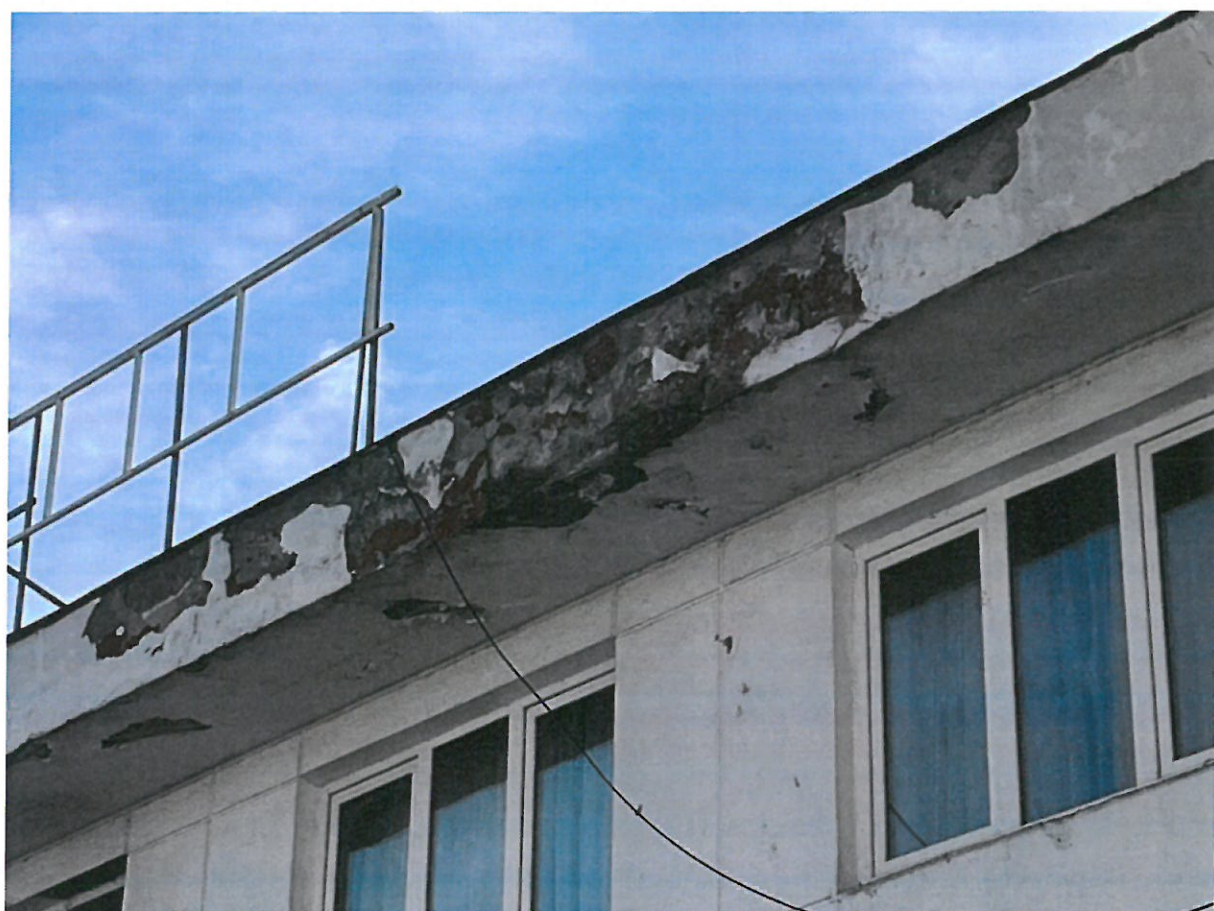
Copertină planșeu peste parter din tablă zincată deteriorată

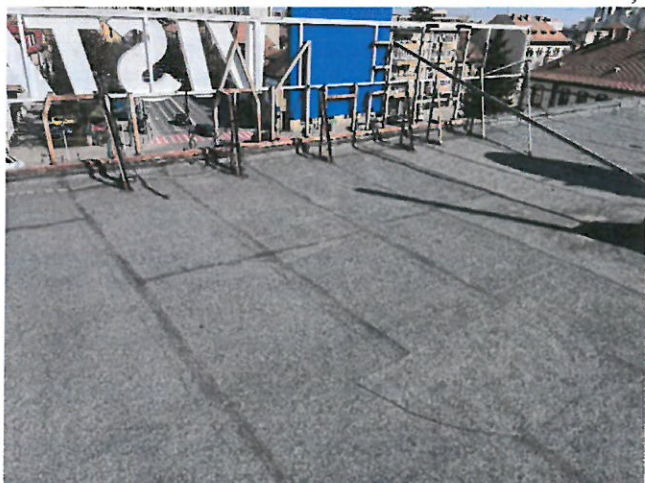
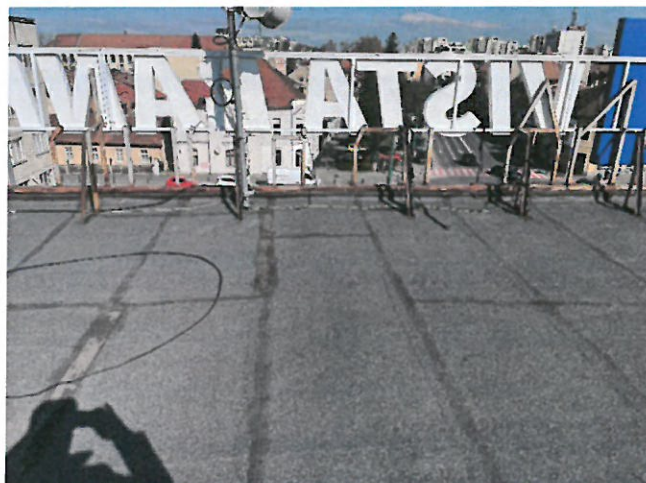
Zone în care apa stagnează până la evaporare

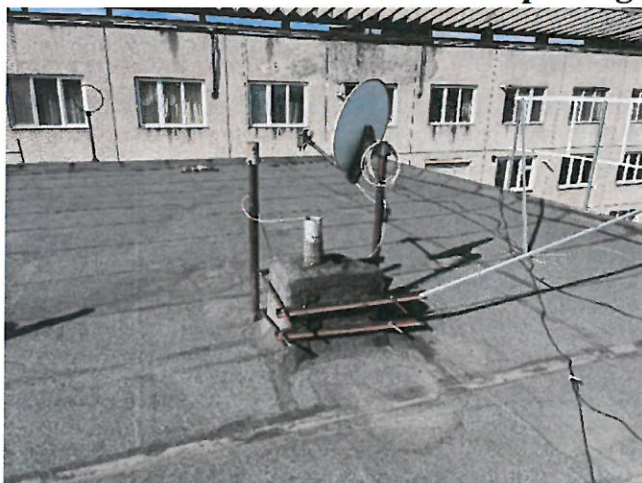
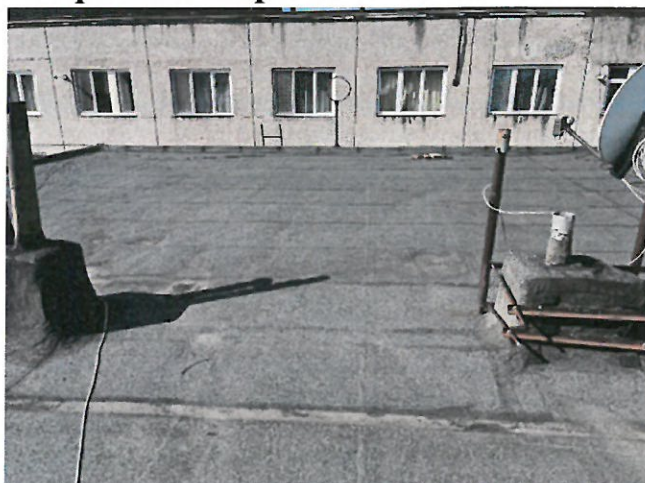
Hidroizolație „cârpită”
